Plan Local d'Urbanisme intercommunal

Communauté de communes **Jura nord**

Inventaires Zones Humides

Avril 2019 – Mis à jour en vue de l'approbation du
PLUi en 2024

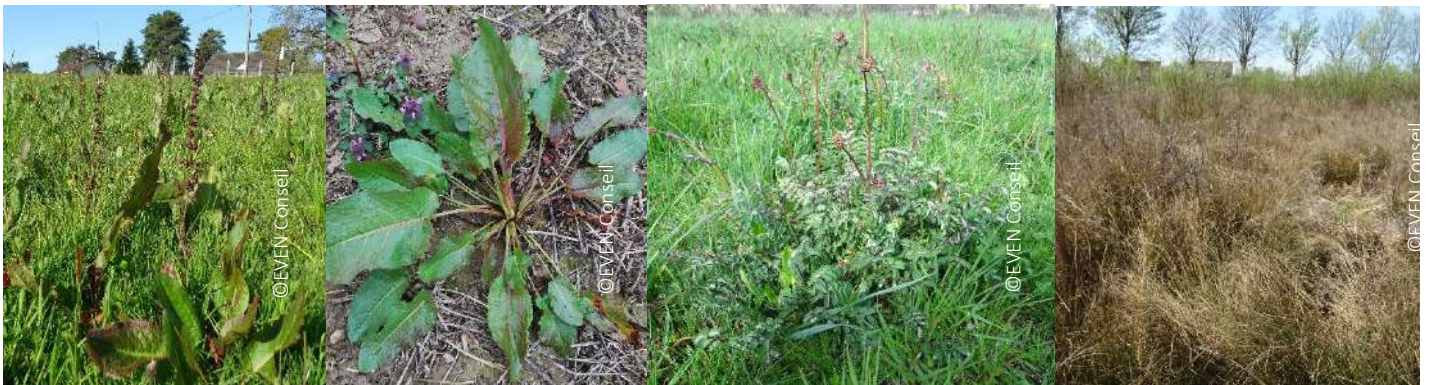
L'identification sur le terrain débute par un examen visuel de l'Habitat Corine Biotope à l'échelle parcellaire afin de repérer la présence d'espèces végétales indicatrices de zones humides, inscrites à l'annexe 2 de l'Arrêté du 24 juin 2008 modifié, recensées par le Muséum d'Histoire Naturelle. **Si, plus de 50% des espèces dominantes sont des espèces indicatrices de zone humide alors la zone est inventoriée en tant que zone humide (Figure 1).**

Rumex aggloméré (*Rumex conglomeratus*)

Sanguisorbe officinale (*Sanguisorba officinalis*)

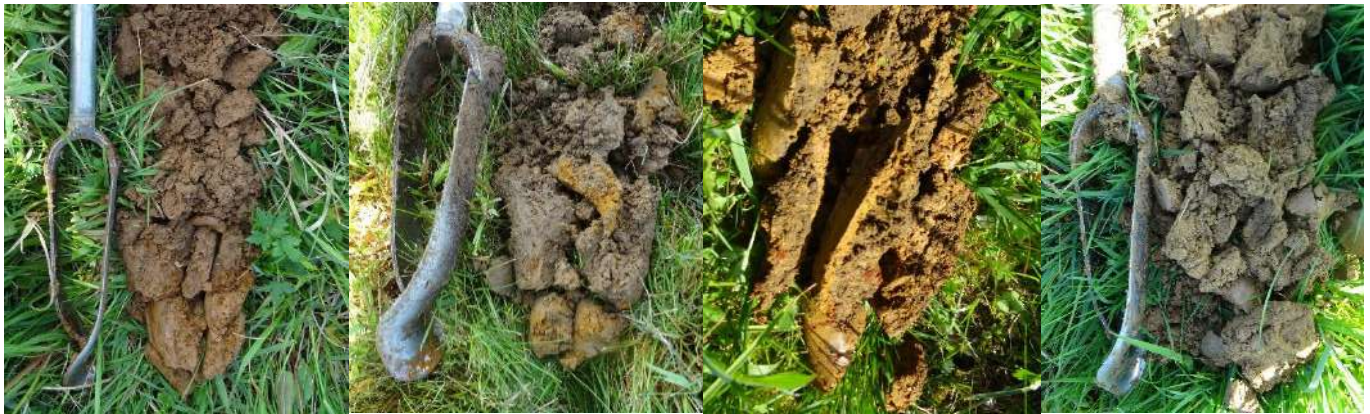
Parallèlement à cette analyse de la végétation hygrophile, des sondages pédologiques sont effectués afin d'affirmer ou d'infirmer la présence d'une zone humide. Ainsi, à l'aide d'une tarière manuelle, un carottage est mis en œuvre dans le but de vérifier la présence d'eau dans les sols : l'hygromorphie. Elle se caractérise par des marques d'oxydation « oxyde de fer » de couleur rouille dans les horizons superficiels, mais aussi par des traits réductiques de couleur gris/bleuté induit par un manque d'oxygène dans le sol, illustrant la présence d'un engorgement permanent ou quasi permanent (photo ci-dessous).

Traits rédoxiques légers

Traits rédoxiques marqués

Traits réductiques marqués

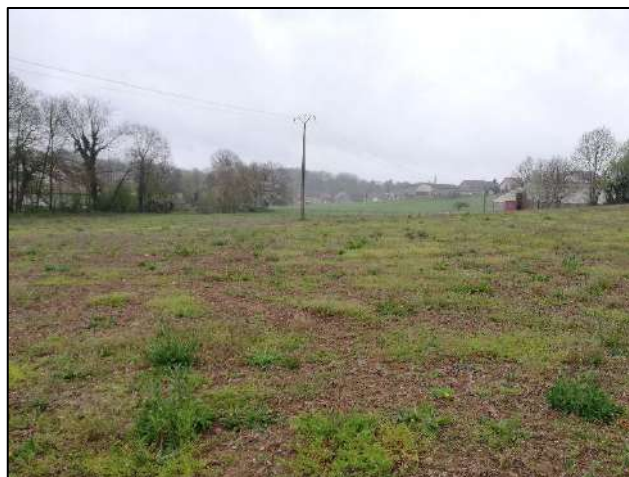
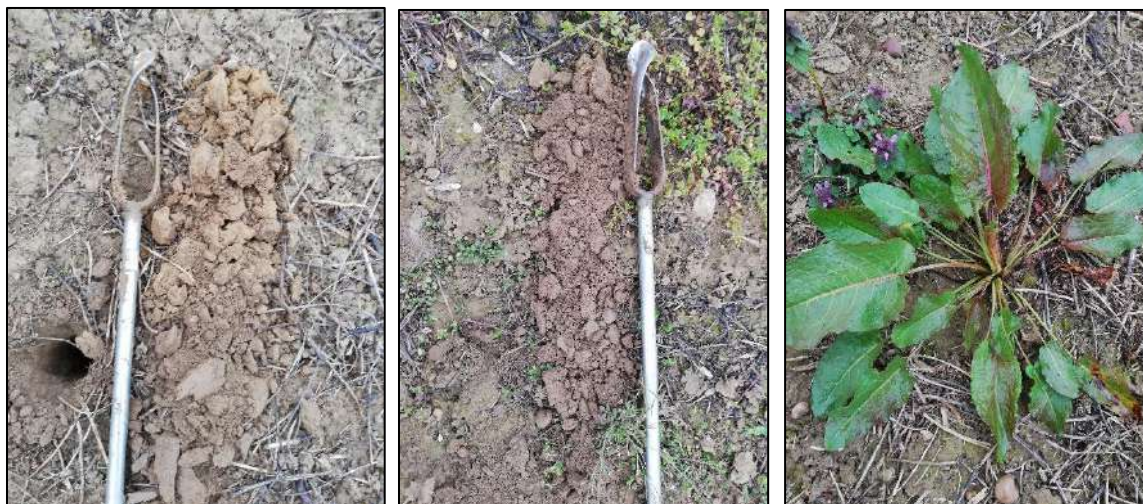
Figure 3 : Sondage 158 et 160 et Rumex aggloméré

Cette parcelle agricole d'un seul tenant, est laissée à l'état de friche, non labouré, et sans culture. Celle-ci est localisée en périphérie d'une zone humide confirmée et d'un ruisseau permanent se jetant dans le Doubs. Les sondages 158, 159, 160 et 161 ont donc pu être réalisés. La zone 1AUE 1 regroupe les critères floristiques, avec la présence de Rumex aggloméré sur plus de 50% de la surface de la zone AU et pédologiques avec l'apparition de trace d'hygromorphie.

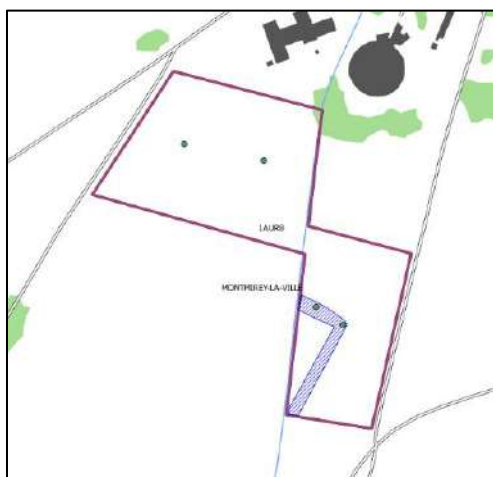
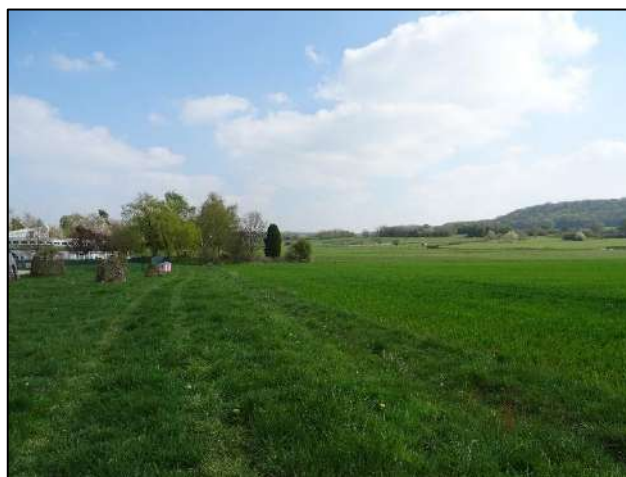
Figure 4 : Sondages n° 113 et 114

Le site à prospecter s'étend sur 1,75 hectare et est divisé en deux zones : une prairie agricole et une culture de blé. La culture n'étant pas sondée, seuls 2 sondages sont réalisés sur la zone prairiale. Visuellement des secteurs ressortent de la prairie agricole, en effet la présence de trois zones humides ponctuelles marquées par une végétation spécifique et caractéristique (laiche et phragmite desséché) se distingue facilement. Alimentées par un fossé en limite Est de la zone, les zones humides se forment en suivant la direction Ouest. En continu, un fossé remonte jusqu'au Nord de la parcelle et rejoint le fossé principal. Les sondages n°113 et 114 confirment la présence de zones humides sur le site, avec des traces d'oxydation dès 60 centimètres.

Cette zone humide constitue un espace relais ponctuel à préserver, pour sa faune et flore particulière.

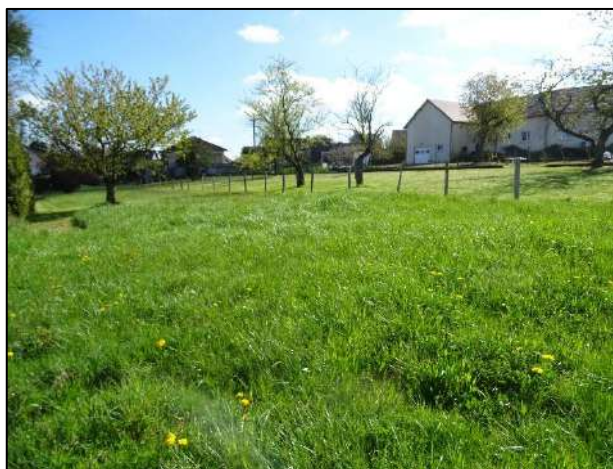
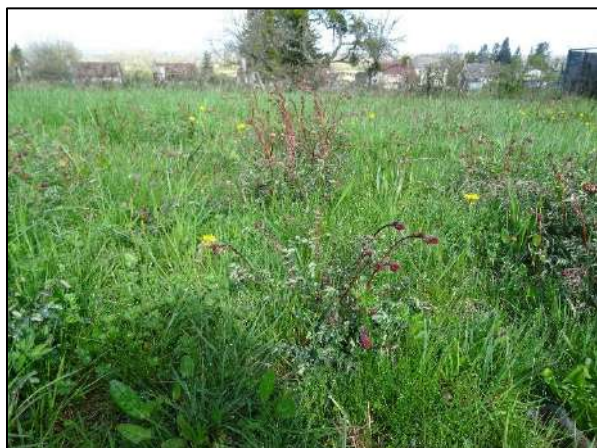
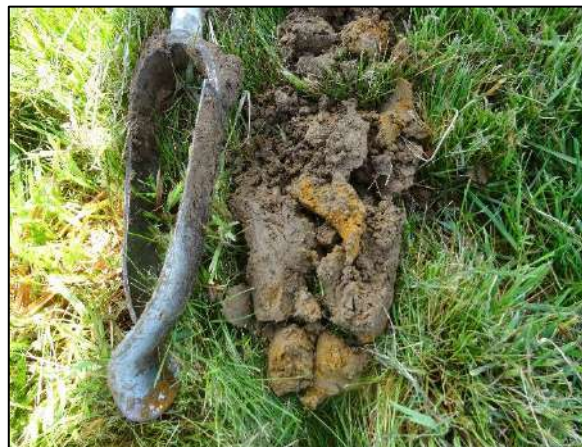
Figure 5 : Sanguisorbe officinale et sondage pédologique marqueur de réduction

La zone de type prairial s'étend sur 0,3 hectare et présente une division parcellaire importante. Celle-ci est située en bordure d'urbanisation, en fond de parcelle d'habitat pavillonnaire. Elle présente une végétation particulièrement indicatrice d'une zone humide, avec la présence de sanguisorbe officinale. Les sondages 181, 182, 183 et 184 ont pu confirmer l'engorgement en eau du sol. Effectivement, la présence de traits rédoxiques est plus qu'évidente.

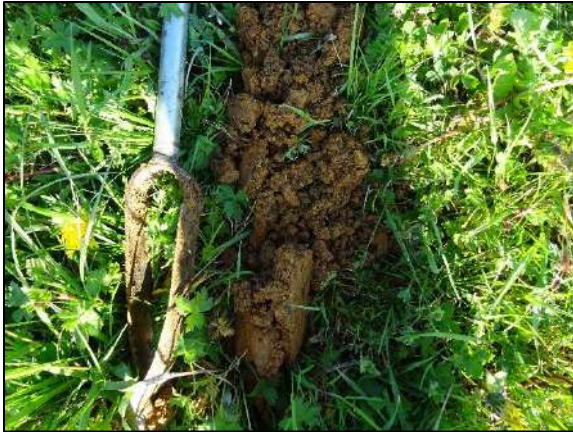
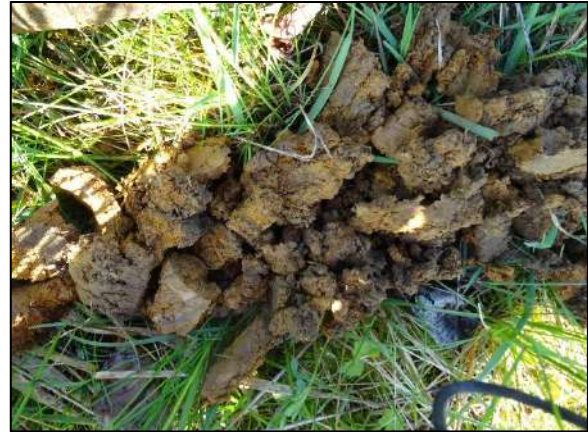
Figure 7 : Sondage n°173

Le site possède une vue dégagée sur des prairies vallonnées, séparées par des haies résiduelles. Sur la zone, la végétation est homogène et comprend de nombreux rumex agglomérés. D'une surface de 0,70 hectare cette parcelle a bénéficié de 4 sondages : n° 173, 174, 175, 176, comportant des traces d'oxydation bien marquée.

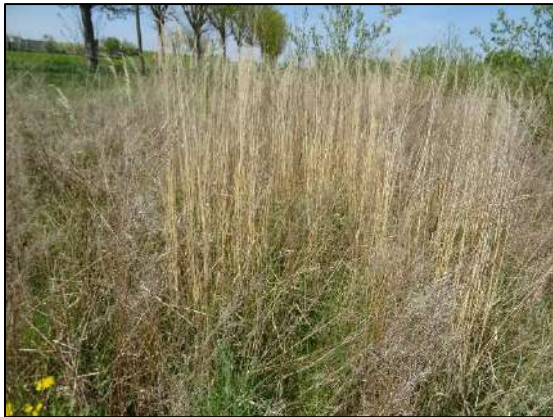
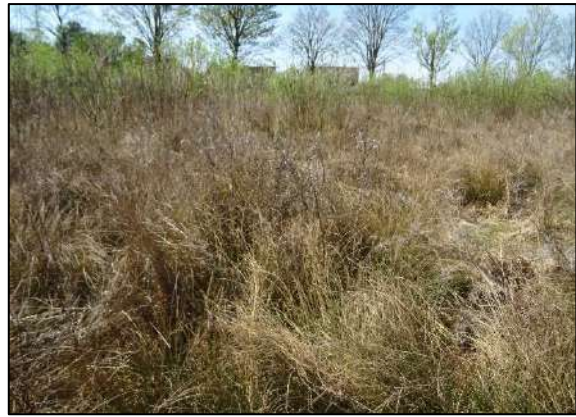
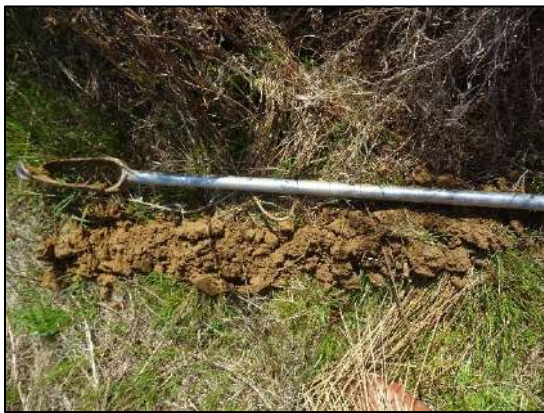
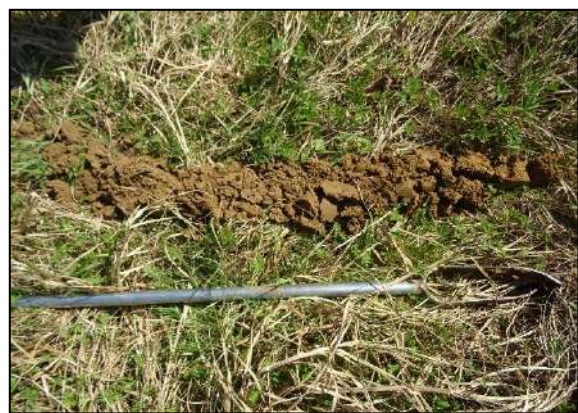
Figure 8 : Sondages n°285 et 286

La zone 1AURB 78 se localise en bordure de route sur une superficie de 0,18 hectares. La végétation observée sur la zone correspond à une végétation hygrophile, avec la présence de molinie et de nombreux jeunes Saules. En revanche, les quatre sondages réalisés (n° 284 à 287) n'ont pas révélé de trace d'hygromorphie dans le sol. L'aspect général du site donne à penser à la présence d'une zone

humide, alimentée plus en profondeur ; c'est pourquoi cette zone sera qualifiée de zone humide potentielle.

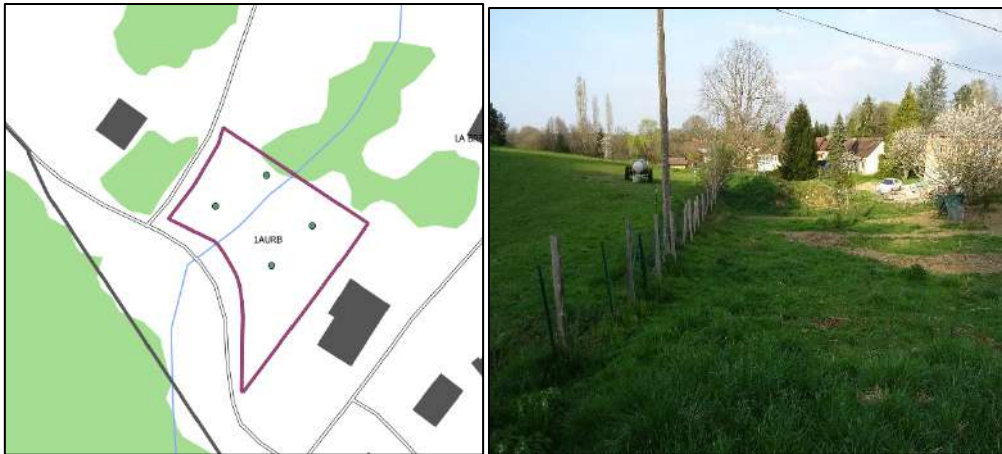
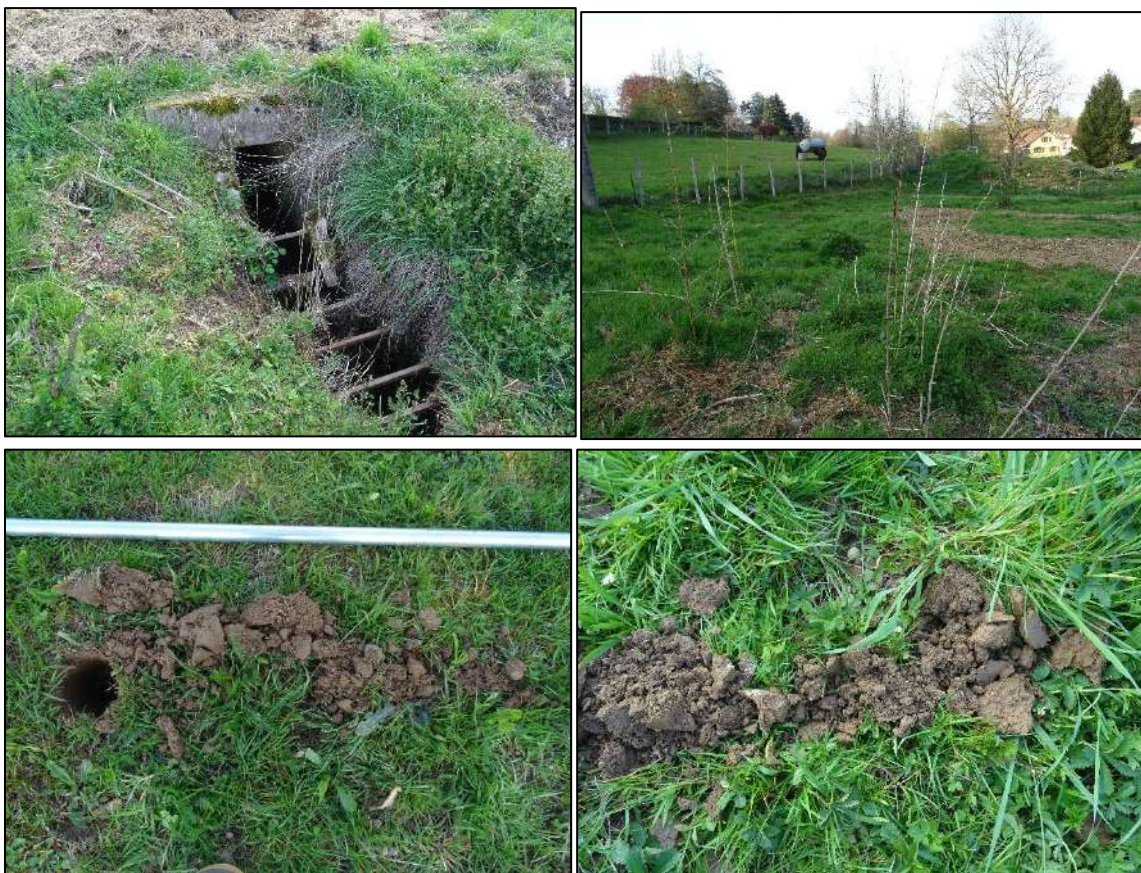
Figure 9: Sondages n°65 et 67

Cette zone de 0,18 hectares est traversée par un cours d'eau intermittent. Sur quatre sondages prévus, seulement trois ont pu être réalisés (n° 65 à 67) en raison d'une zone de jardin privé cultivée. Le sondage n°68 n'a donc pas été effectué. Malgré l'absence de trace d'oxydo-réduction dans le sol, la présence d'une ancienne zone humide sur le secteur est appuyée par le passage d'un cours d'eau intermittent souterrain, des traces d'effondrement dans le sol, marqueur d'une instabilité du sol et d'un relief favorable, ainsi que par l'observation passée de patchs végétaux hygromorphiques (prêles...). De ce fait, ce site peut être qualifié de zone humide potentielle.

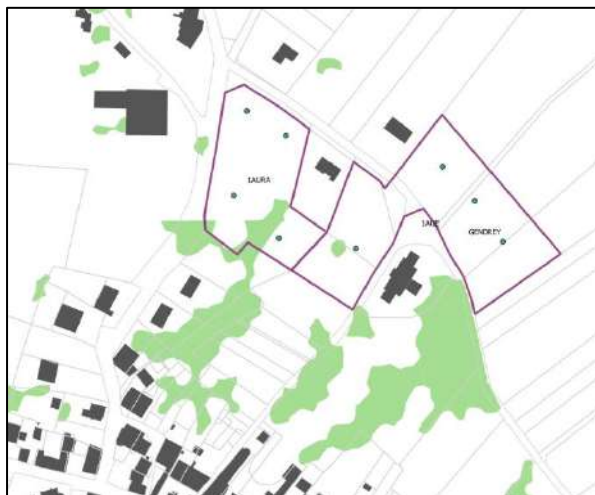
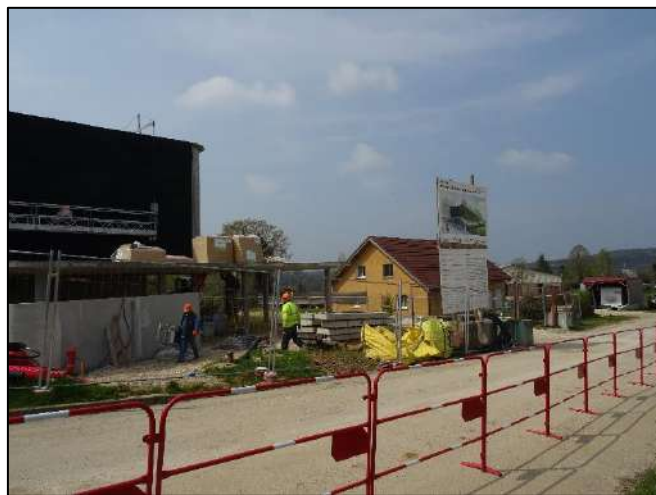
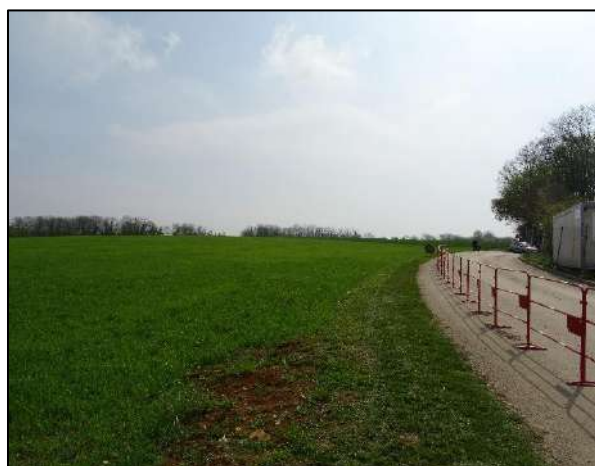
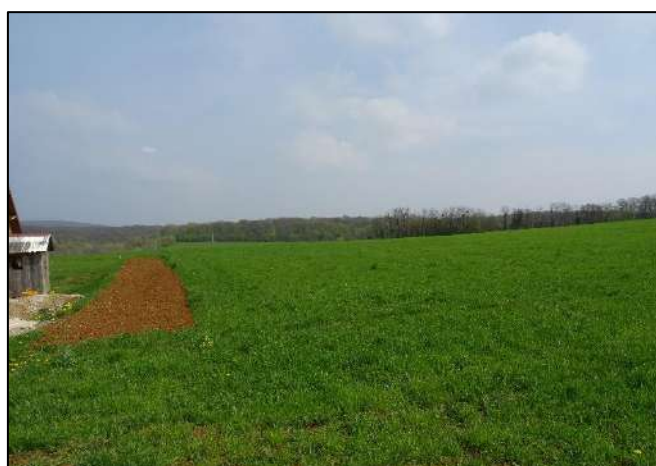
Les sondages 29, 30, 31, et 32 n'ont pas pu être effectués en raison de la présence de bâtiment en construction sur la parcelle, ainsi qu'une culture de blé ne permettant pas l'application de la méthodologie d'inventaire.

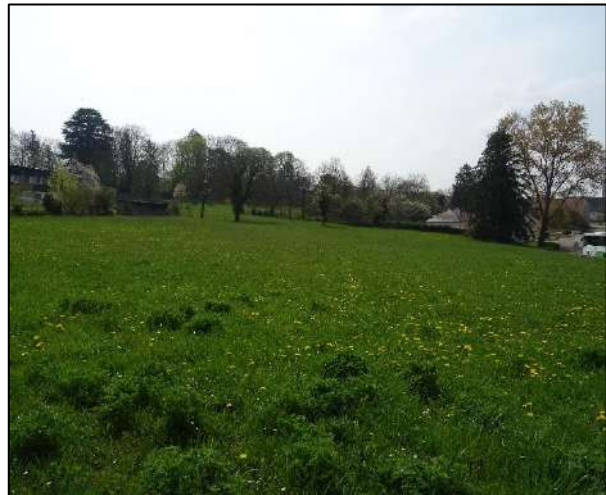
Figure 10 : Sondage n°25 et 26

Sur cette zone de type prairial, les sondages n° 25, 26, 27, et 28 n'ont pas révélés la présence d'un sol ni d'une végétation caractéristique de zone humide.

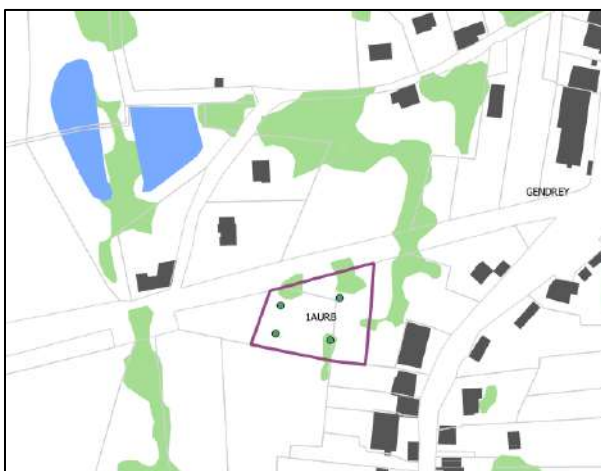
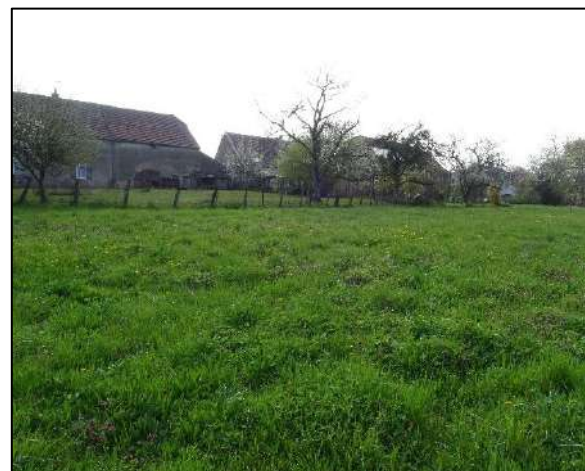
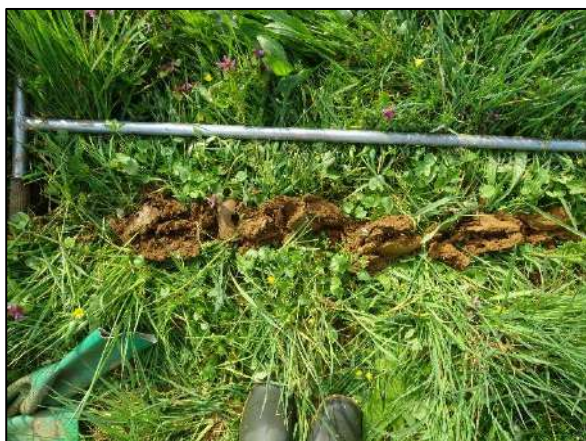
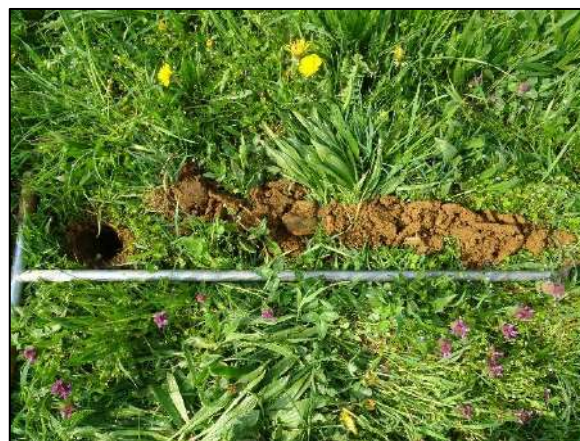
Figure 11 : Sondages 13 et 14, avec présence de rouille sur le sondage 14

La zone 1AURB 5 est divisée en deux parties ; une parcelle sur laquelle les sondages n°13 et 14 ont pu être réalisés ; une autre constituant une prairie de pâture pour ovin, où les sondages n° 15 et 16 n'ont pas été effectués. Le sondage n°14 comporte des traces de rouille, mais aucune végétation spécifique aux zones humides n'a été recensée sur le site.

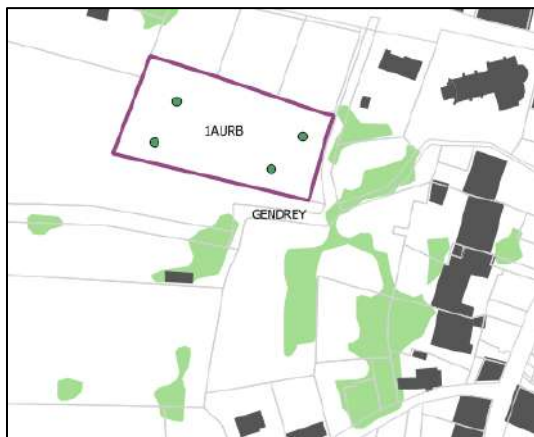
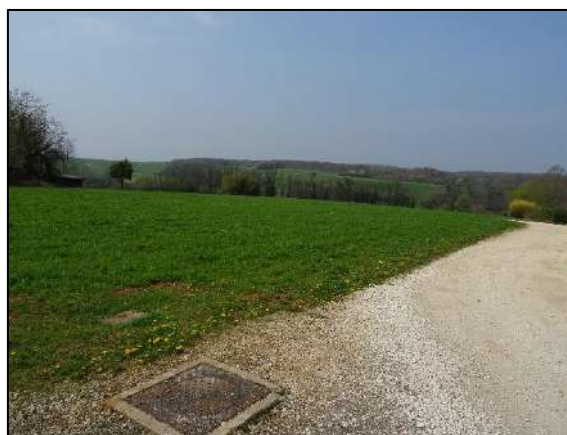
Figure 12 : Sondages 21 et 22

La zone 1AURB 7 de 0,35 hectare est une parcelle enherbée d'un seul tenant, sans division parcellaire. Les sondages n° 21, 22, 23 et 24 ont été répartis de manière homogène sur celle-ci. Le résultat de ces sondages ne révèle aucune trace d'oxydo-réduction dans le sol. De même la végétation n'est pas caractéristique d'une zone humide.

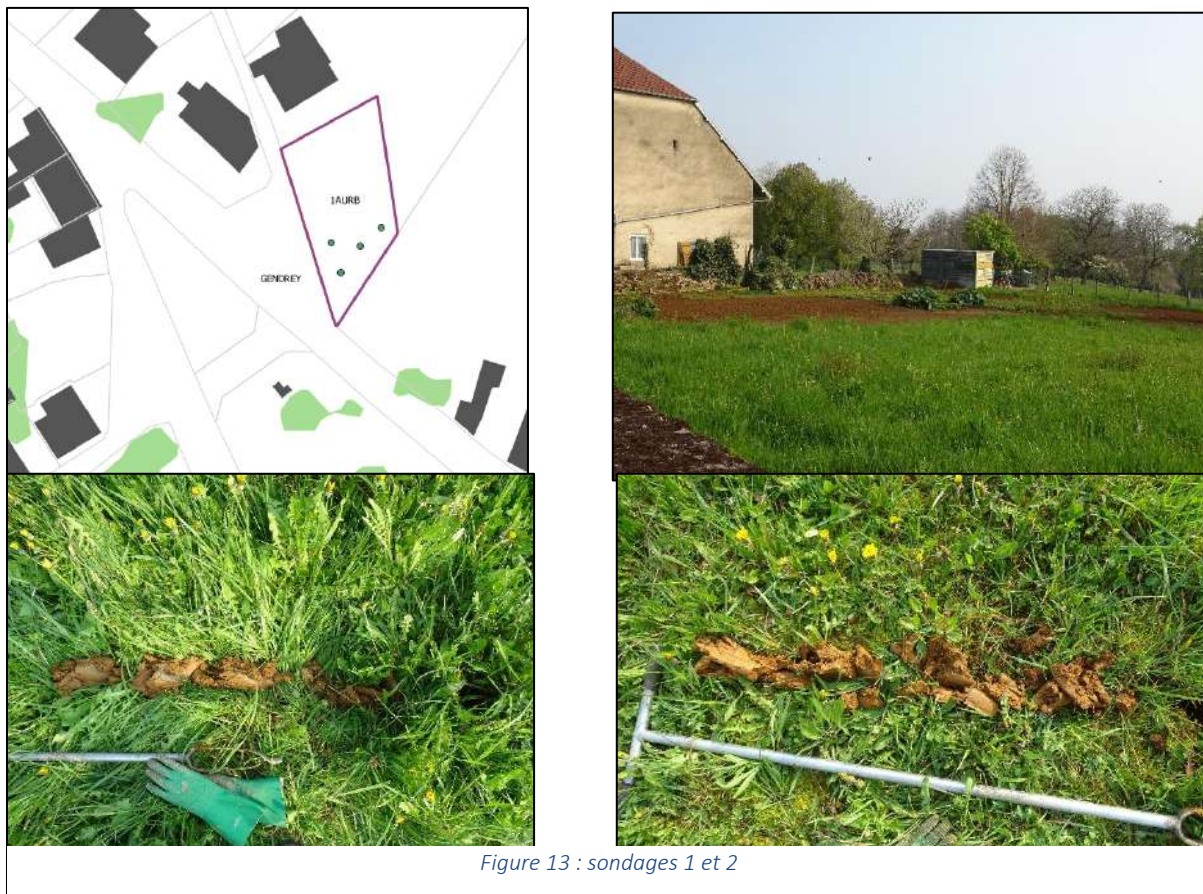
Figure 13 : sondages 1 et 2

Sur la zone 1AURB 11 de 0,13 hectare, les sondages pédologiques n° 1, 2, 3 et 4 ont été concentrés dans le sud de la parcelle, en raison de la présence d'une partie potagère, et d'une inaccessibilité de l'autre. Ceux-ci ne sont pas porteur de trace d'oxydation ni de réduction. De la même façon la végétation en présence ne fait pas partie des plantes hygrophiles caractéristiques d'une zone humide.

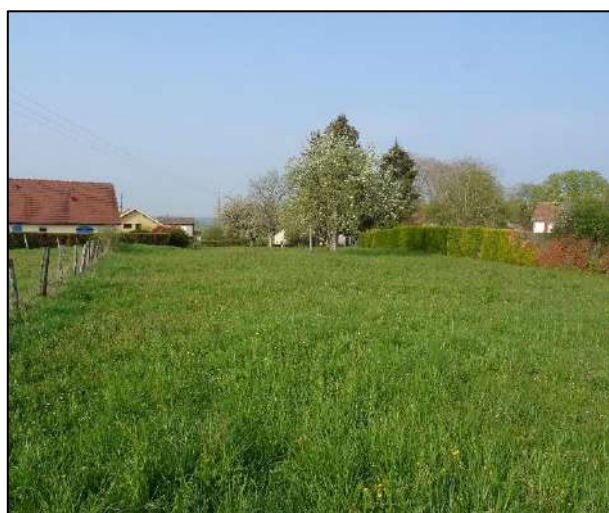
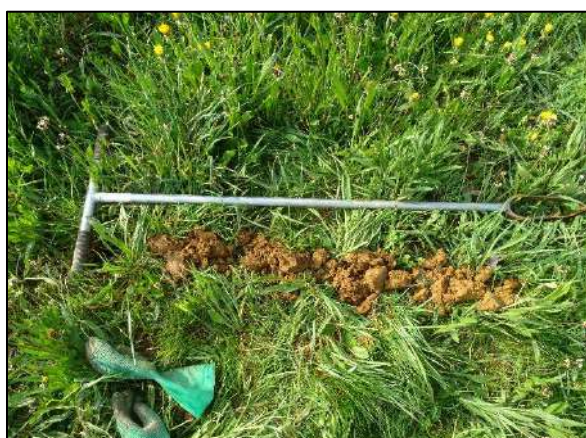
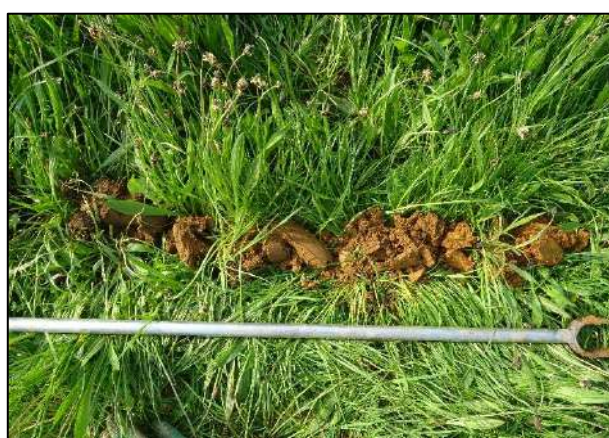
Le site 1AURB 89 d'une surface de 0,39 hectare, est composé de trois ensembles parcellaires. Les quatre sondages n°5, 6, 7 et 8 ont été réparties de manière homogène sur l'intégralité des différentes parcelles. Aucun d'entre eux n'a révélés d'indice d'oxydation ou de réduction. De plus, le cortège floristique en présence n'appartenait pas à la flore de type humide.

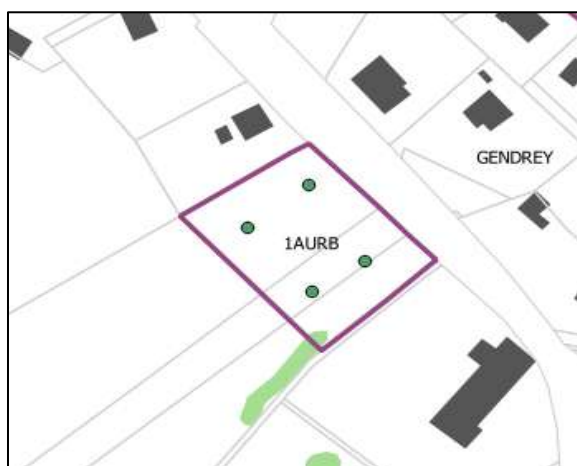
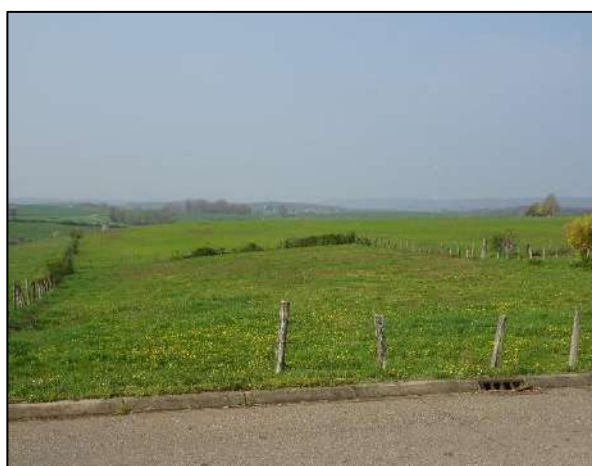
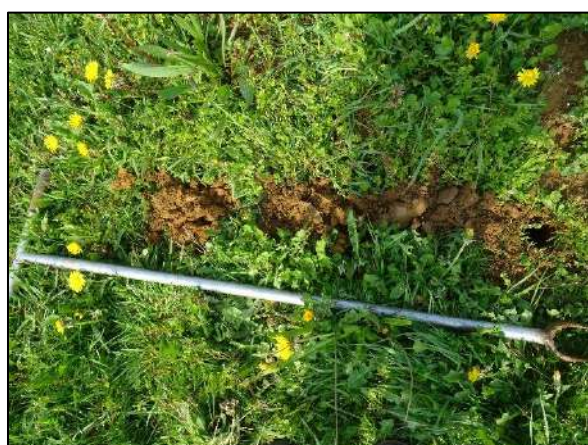
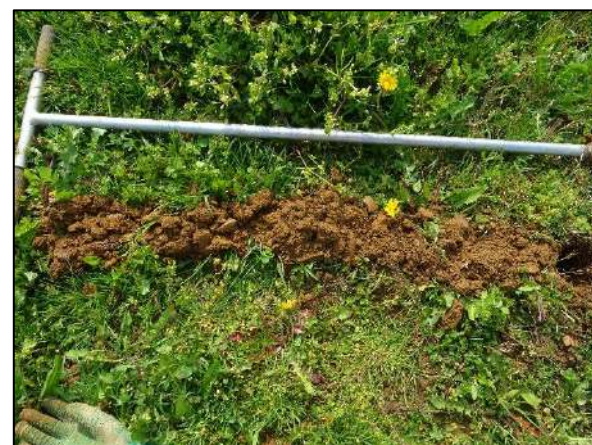
Figure 14 : Sondages 9 et 10

La zone 1AURB 51 de 0,27 hectare se localise en dent creuse sur trois parcelles différentes. Les sondages n° 9, 10, 11 et 12 ont pu être réalisés mais n'ont révélés aucune trace d'oxyde de fer ou de réduction ferreuse. D'autre part, cette zone de pâture ne possède aucune végétation indiquant la présence de zone humide.

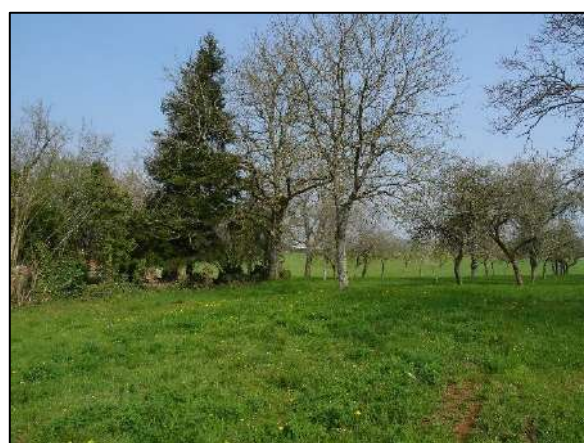
Le site 1AURB 88 de 0,54 hectare, s'axe sur la longueur et traverse six parcelles de natures différentes : des boisements, des cultures de colza et des espaces prairial. Les sondages n°17 et 18 ont été réalisés sur les espaces de prairie. Le sondage n° 18 présente des traces de rouille (illustration ci-contre), mais la végétation s'exprimant localement ne correspond pas à une flore humide. Les sondages n°19 et 20 n'ont pas pu être effectués.

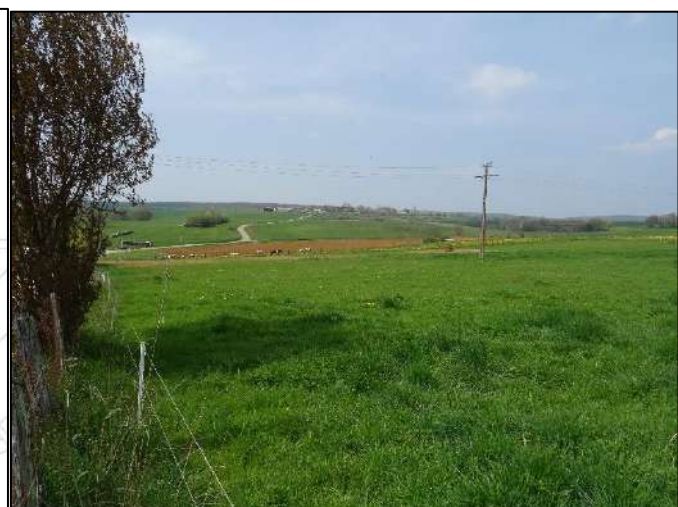
Figure 16 : Sondage n°38 et trace d'oxydation

La commune de Louvatange comprend une zone à urbaniser : 1AURB 19 de 1,15 hectares. Cette prairie agricole est située en extension du tissu urbain, et possède des vues sur les espaces prairiaux alentours. Les sondages n° 37, 38, 39 et 40 ont été répartis de façon homogène sur la parcelle. Les sondages n°38 et 40 portent des marques d'oxydation mais en l'absence de végétation hygrophile ce site ne peut-être défini en tant que zone humide.

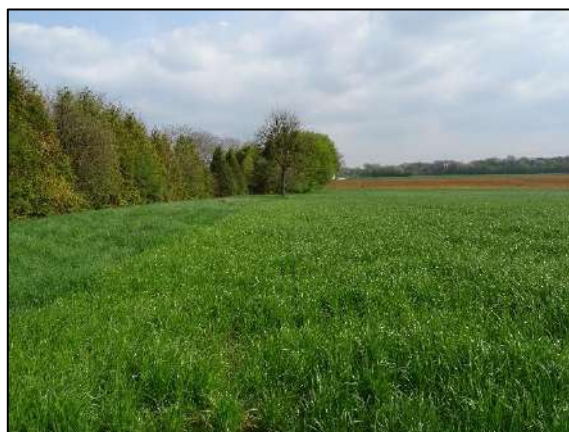
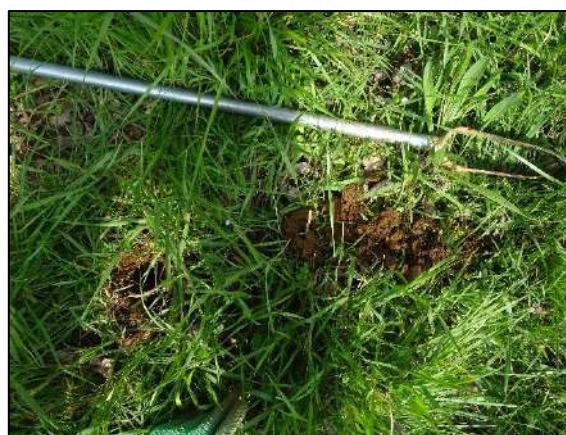
Figure 18 : Sondage n°45 et culture de blé

Sur le site 1AURB 57 seul un sondage (n° 45) a pu être carotté. Les sondages n°46, 47, et 48 n'ont pas été effectués car une majeure partie de la zone se situe sur une parcelle cultivée (blé).

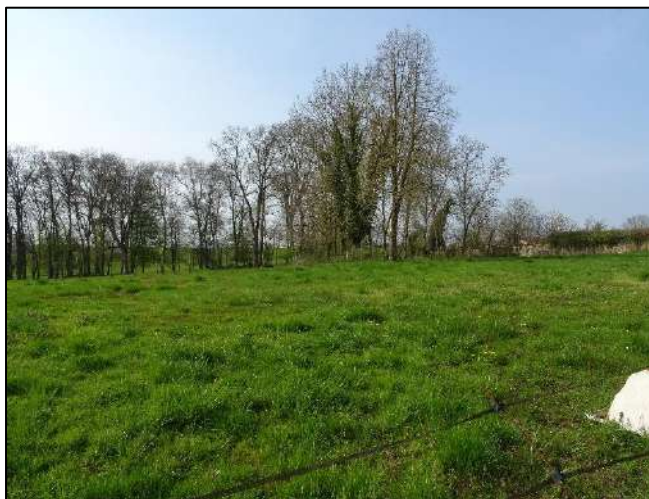
Figure 21 : Sondage n°57 et trace de rouille

La zone est divisée en 2 parcelles, de nature prairial, ponctué de boisement. La surface du site s'étend sur 0,60 hectare et a donc bénéficié de 4 sondages : n°57, 58, 59 et 60. Les sondages n°57 et 58 ont révélés la présence d'un sol humide marqué par des traces d'oxydation. En revanche les sondages 59 et 60 n'ont rien mis en évidence de même que la végétation, malgré la présence d'une zone humide à proximité et du Doubs.

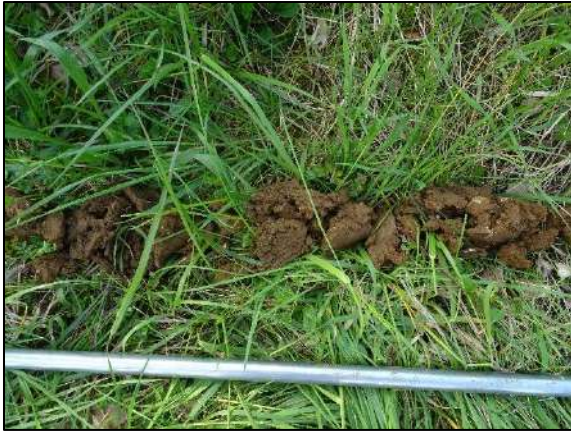
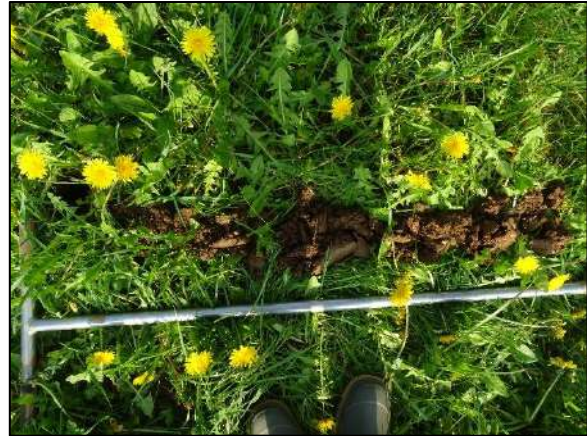
Figure 22 : Sondages n°61 et 62

Le site s'étend sur 0,19 hectares de prairie, sur cinq parcelles différentes. Les sondages n°61, 62, 63 et 64 ont été répartis de façon homogène sur la zone. Seul le sondage 62 présente des traces d'oxydation, non déterminante au regard de l'absence de végétation hygrophile.

Une zone humide a été identifiée sur le secteur concerné au projet de PLUi pour approbation, classé en AU.

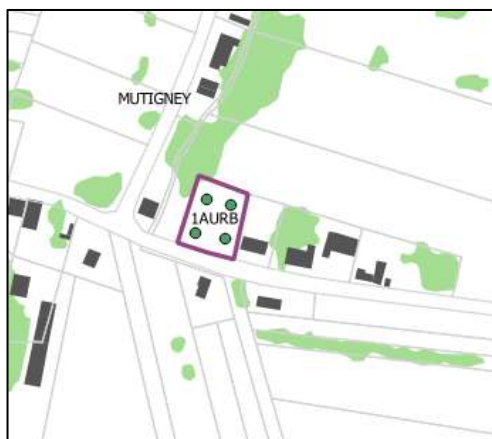
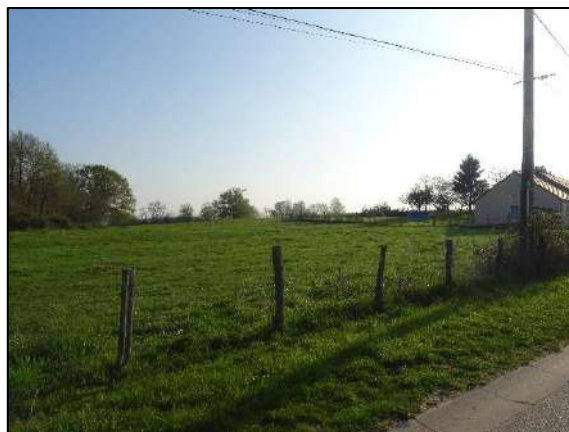
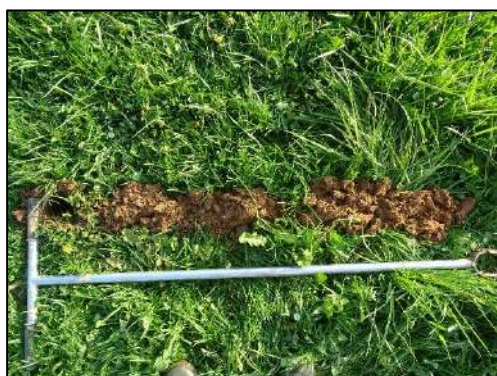
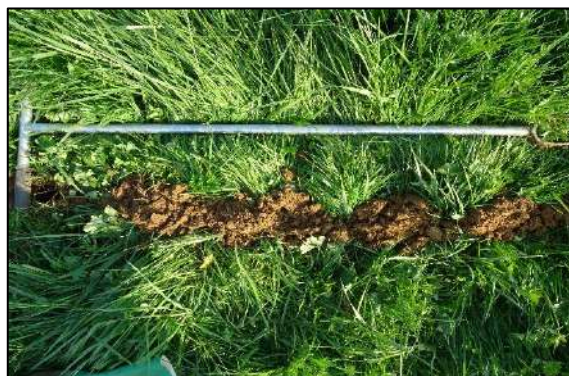
Figure 23: Sondages n°69 et 70

Cette zone 1AURB de prairie clôturée se situe en dent creuse et possède une surface de 0,20 hectares. Les sondages n°69, 70, 71 et 72 n'ont révélés aucune trace d'oxydation, mais plutôt un sol de nature limoneux. De même la végétation non hygrophile va dans le sens de l'absence d'une zone humide sur le site.

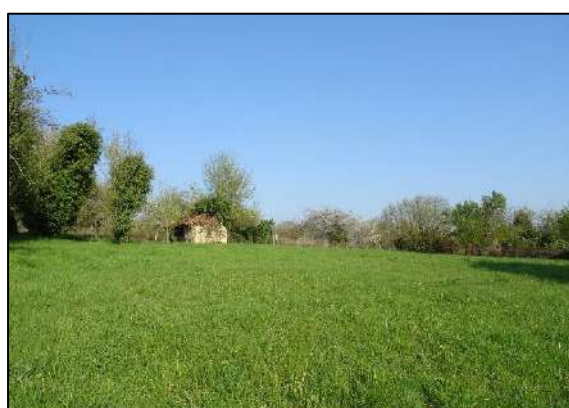
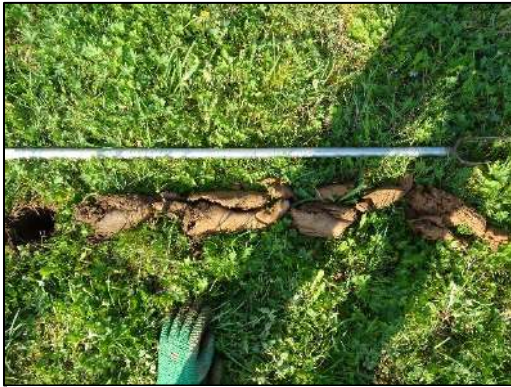
Figure 24 : Sondages 73 et 74 avec traces d'oxydation

La zone 1AURB 15 correspond à un jardin de type prairie, en arrière de l'urbanisation existante. Quatre sondages pédologiques (n°73, 74, 75 et 76) ont été carottés dans le sol. Seul le sondage 74 comporte des traces d'oxydation, néanmoins le cortège floristique hygrophile demeure absent, ne permettant de classer ce site en zone humide.

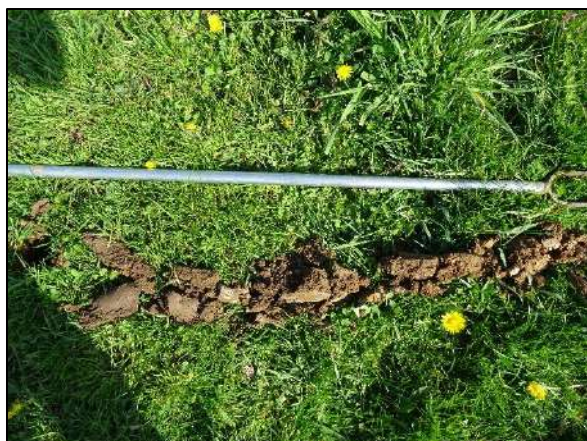
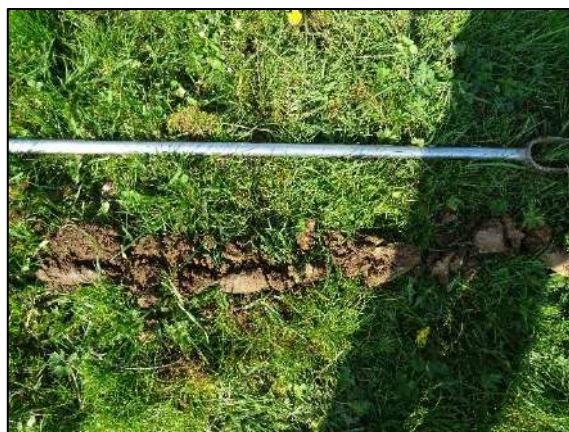
Figure 25 : Sondages n°87 et 88

Ce site de prairie agricole pour la pâture des bovins n'a révélé la présence d'aucune zone humide. En effet les sondages pédologiques (n°85, 86, 87 et 88) ainsi que la végétation sur le site ne peuvent conduire à la caractérisation d'une zone humide.

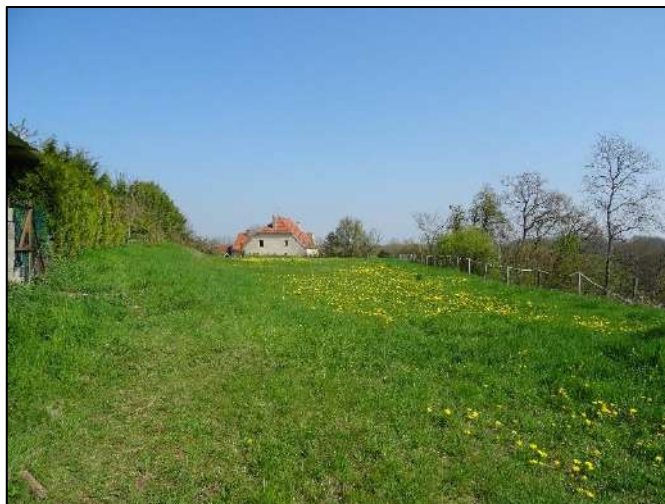
Figure 26 : Sondages n°93 et 94

Cette zone de prairie s'étend sur une surface de 0,22 hectares, et a donc bénéficiée de 4 sondages pédologiques (n°93, 94, 95 et 96), n'ayant pas démontrés la présence d'une zone humide. La végétation homogène présente in situ, va dans ce sens.

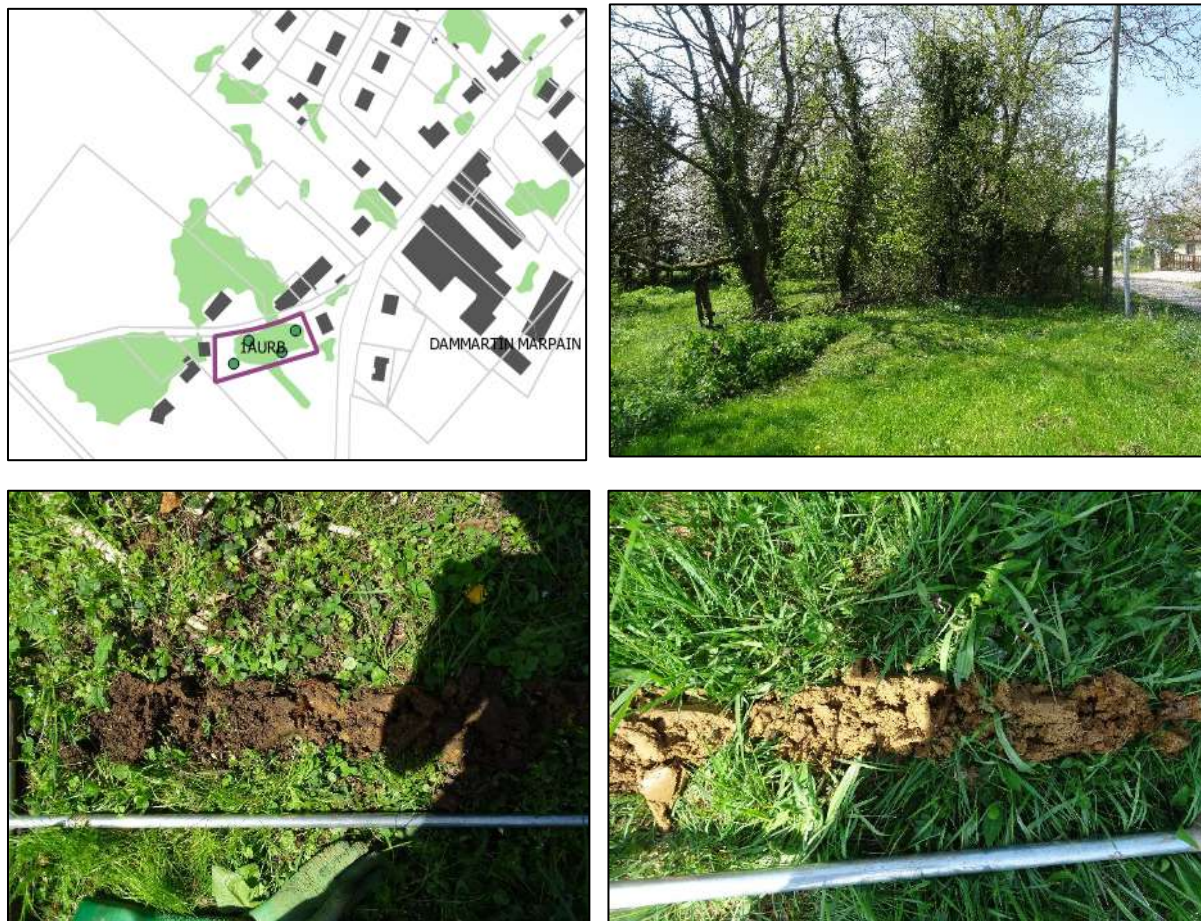
Figure 27 : Sondages n°101 et 104

Le site de 0,21 hectares comporte une importante zone de boisement et de végétation de type friche. Les sondages 101, 102, 103, et 104 ont été répartis de façon homogène sur la parcelle. Le sondage 104 révèle des traces de rouille induit par une oxydation. Néanmoins, l'absence de végétation hygrophile infirme la présence d'une zone humide sur le secteur.

Une zone humide a été identifiée sur le secteur concerné au projet de PLUi pour approbation, classé en AU.

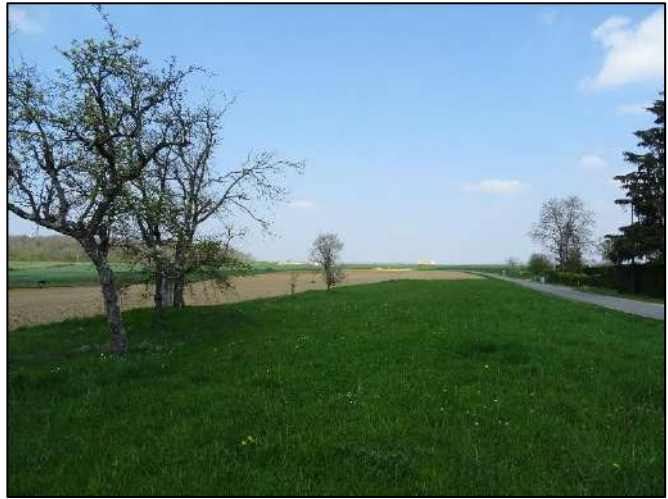
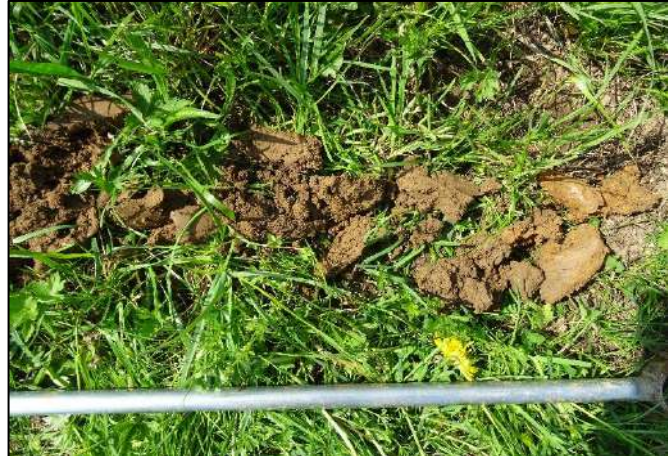
Figure 28 : Sondage n°105

Le site s'axe sur la longueur sur une surface de 0,37. Celle-ci est comprise entre des parcelles agricoles cultivées et la route. Quatre sondages ont été réalisés : n° 105 à 108. Le sondage n°105 révèle des traces de rouille ponctuelle. La végétation en place et le reste des sondages ne permet pas de conclure à la présence d'une zone humide.

Le secteur concerné par la zone humide est classé en Ap dans le projet de PLUi pour approbation.

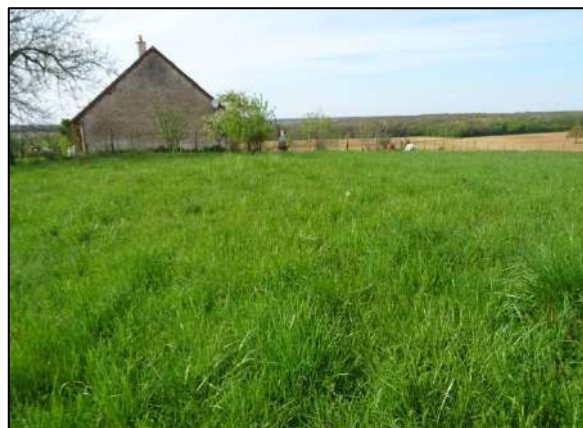
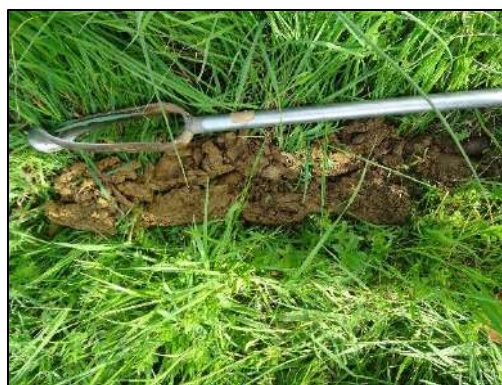
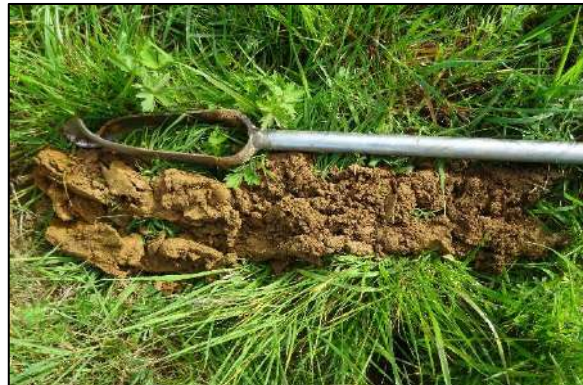
Figure 29 : Sondages n°330 et 331

Ce site de prairie localisé en dent creuse, a bénéficié de quatre sondages pédologiques. Ceux-ci n'ont pas mis en évidence la présence d'une zone humide tout comme la végétation.

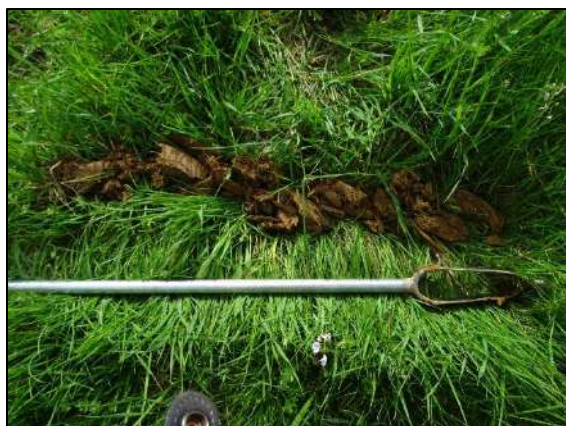
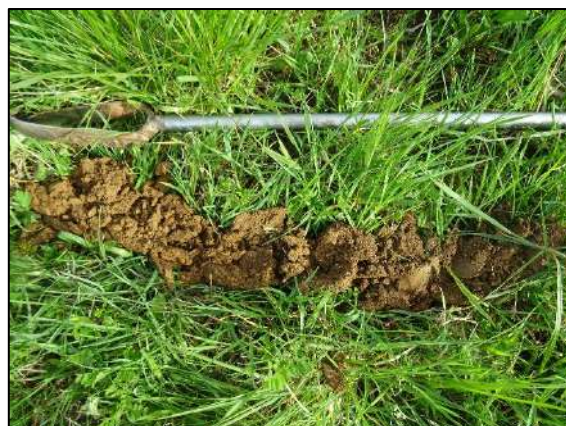
Figure 30 : Sondages n° 334 et 336

Sur cette zone de 0,12 hectares, localisée en dent creuse, quatre sondages (n°334 à 337) ont été effectués. Aucun d'entre eux n'a montrés de trace d'oxydo-réduction, de même que la végétation in situ.
