Plan Local d'Urbanisme intercommunal

Communauté de communes **Jura nord**

Inventaires Zones Humides

Avril 2019 – Mis à jour en vue de l'approbation du
PLUi en 2024

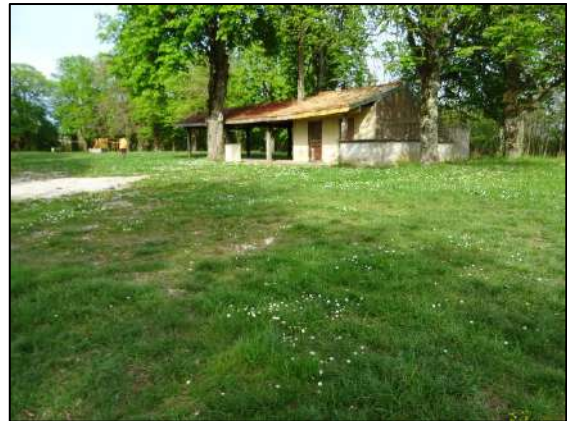
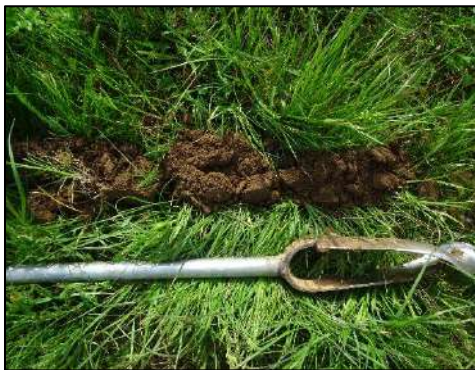
Figure 31 : Sondage n°338

Ce site constitue une aire de jeux, avec la présence d'un terrain de foot, de basket, et de divers jeux pour enfants. La nature du site et de celle du sol (présence de cailloux) rend difficile la réalisation des quatre sondages prévus. Ainsi seulement trois (n°338 à 340) sondages ont pu être réalisés.

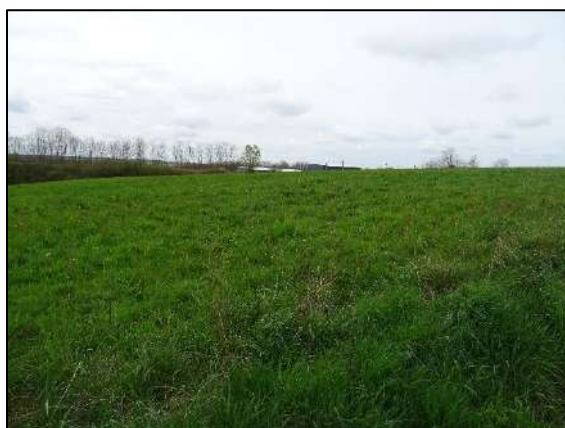
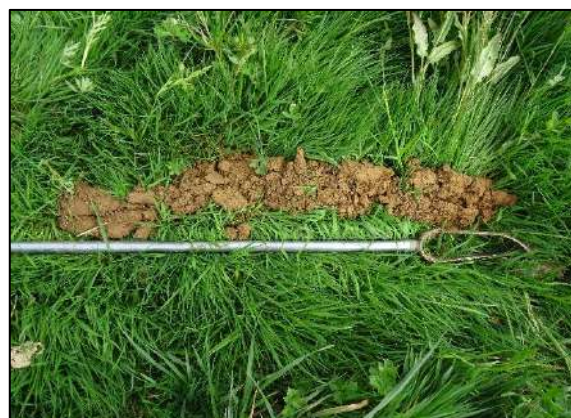
Figure 32 : Espace prairial et sondage n°118

La zone 1AUA 99 se compose de deux parcelles dont une parcelle en culture de blé. Sur les 8 sondages initialement prévus sur l'intégralité de la zone, tout de même 7 sondages ont été effectués (n°115 à 121) sur la partie sud correspondant à une zone prairial, le n°457 n'a pas été sondé. Cette parcelle surplombe la route et jouxte la voie ferrée ainsi qu'une zone industrielle. Les différents sondages réalisés n'ont pas révélé de trace d'oxydo-réduction.

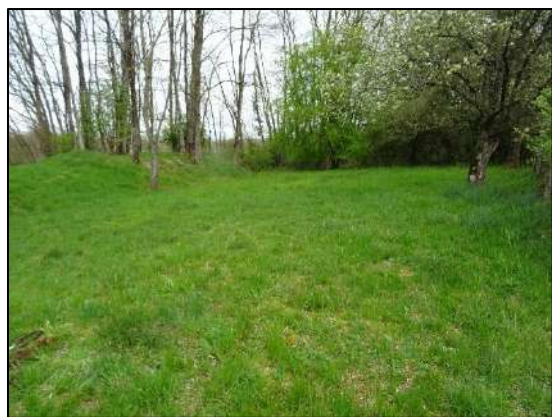
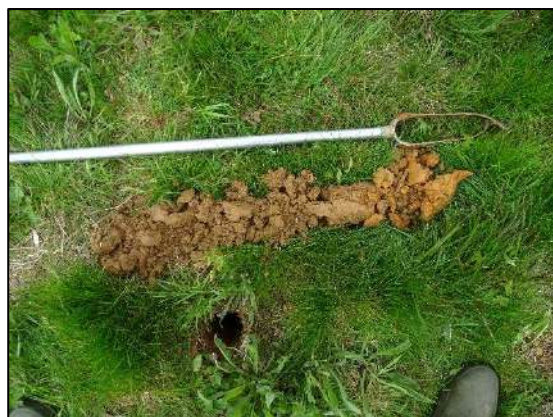
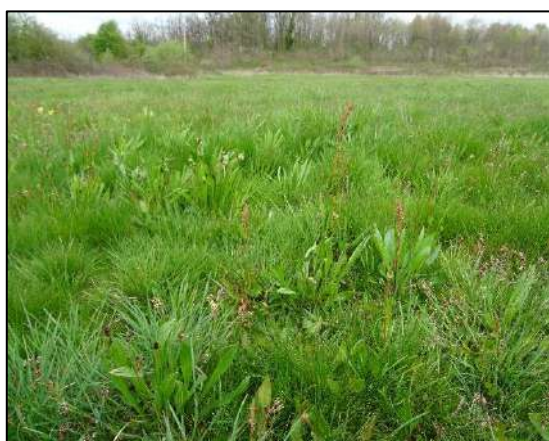
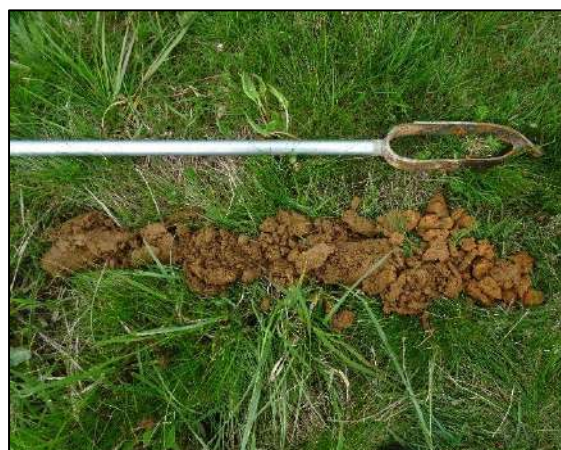
Figure 34: Sondages 126 et 129

La zone 1AUA 35 en entrée du pôle de vie, possède une superficie de 4,12 hectares et nécessite le carottage de 8 sondages (n°122 à 130). Néanmoins, une portion déjà urbanisée a rendu impossible les sondages sur cette zone. D'autre part, cette urbanisation a influé la répartition des sondages sur la portion nord du site. Des traces de d'oxydation ont été repérées sur les sondages n°124, 126, 127, et 129. Ainsi, ces traces d'oxydation auraient pu laisser penser à la présence d'une zone humide, cela a conduit à l'élaboration d'un 9eme sondages (n°131). D'autre part, de la végétation de type hygrophile (Rumex) a été observé. Néanmoins, la proportion de ceux-ci ne correspondant pas à au moins 50% de la parcelle. Cette zone ne sera pas retenue en tant que zone humide.

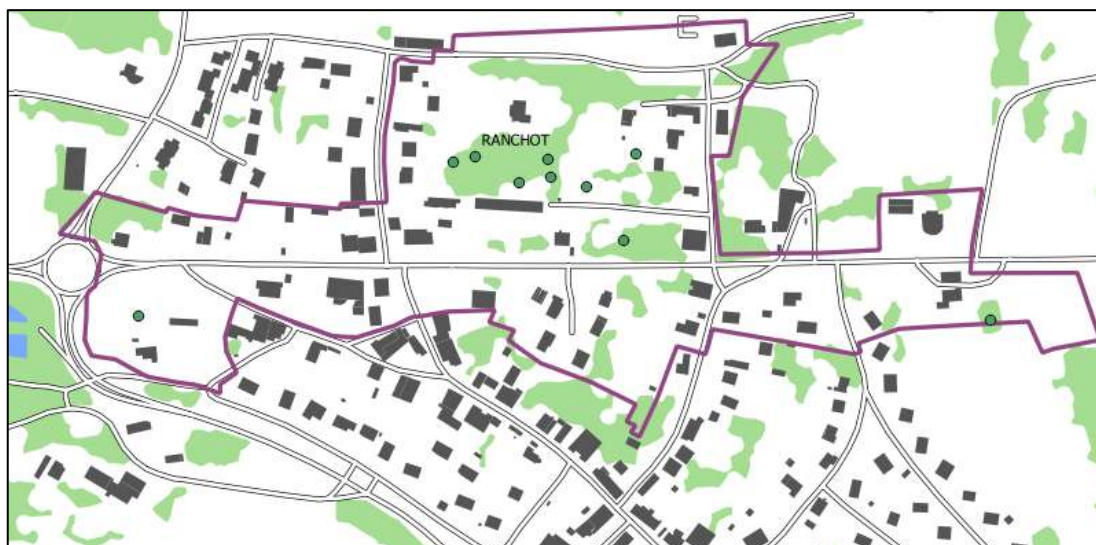
Figure 35 : Espace sud-ouest de la zone UM sondage n°131

La zone UM 46 d'une superficie de 9,98 hectares se situe en cœur du pôle de vie, de part et d'autre de la RD673. Dix sondages (n°131 à 140) ont été réalisés, dont la plupart concentrés au nord de la RD 693. Les espaces rencontrés dans ces zones sont principalement des jardins privés et arborés ou encore des vergers. Les différents sondages et la végétation rase n'ont pas permis de mettre en évidence la présence de zone humide.

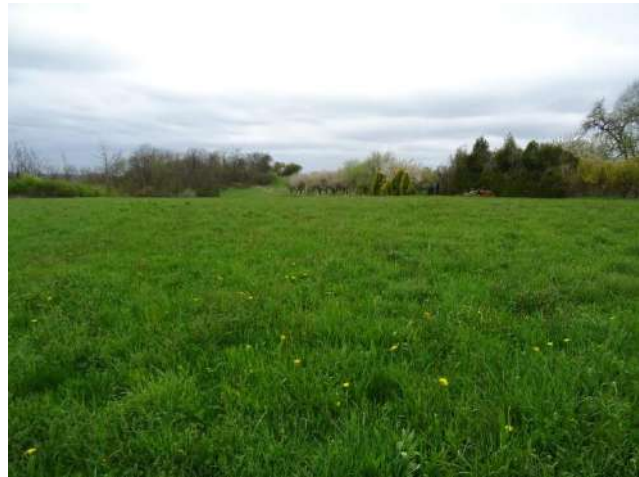
Figure 39 : Sondage n°142

La zone se localise en limite communale et se compose de deux espaces : un secteur de verger privatif et un secteur de prairie. L'intégralité des points de carottage (n° 141 à 144) ont été effectués sur la partie de prairie. L'absence d'hygromorphie et d'un cortège floristique humide a conduit au non classement en zone humide du site.

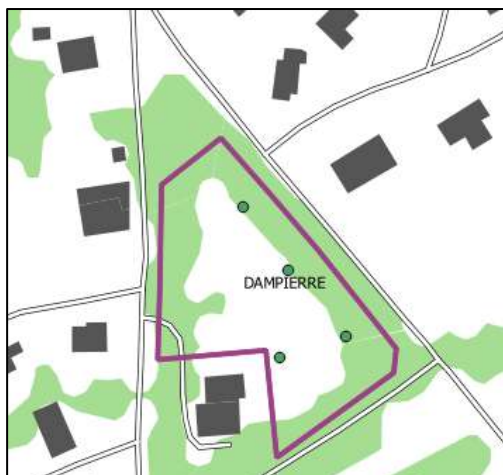
Figure 40 : Sondage n°147

Le site 1AURA 33 comprend déjà des marques d'urbanisation récentes. Malgré cela les quatre sondages (n°145 à 148) ont été réalisés sur le reste du site, malgré des difficultés après les 20 premiers centimètres. Néanmoins, les carottes effectués dans le sol n'ont présenté aucune trace d'oxydo réduction. D'autre part la non présence de végétation hygrophile conclue à l'absence d'une zone humide in situ.

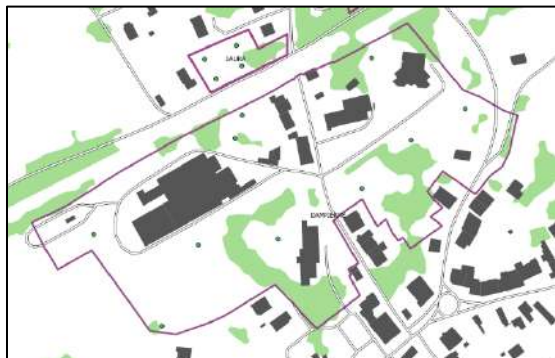
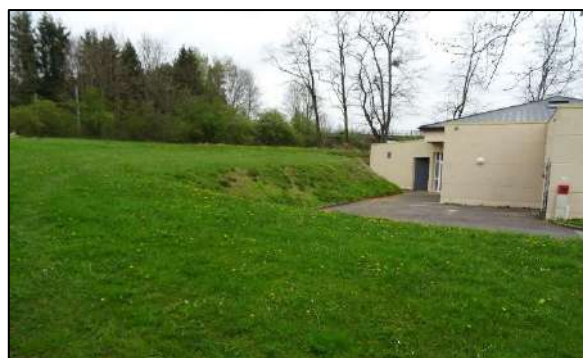
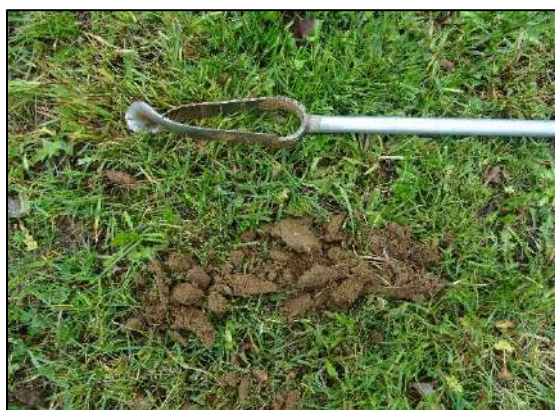
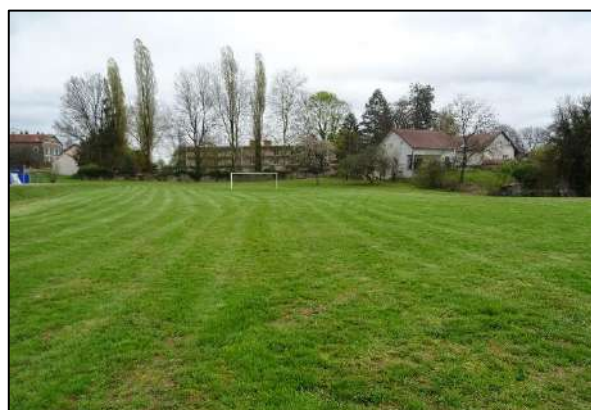
Figure 41 : Sondages 150

Le site est localisé en cœur d'urbanisation dans une zone dédiée principalement à l'équipement (salle des fêtes, terrain de foot, déchetterie etc.). D'autre part, des zones n'ont pas été prospectées en raison d'une interdiction de pénétration sur des parcelles privées. D'une superficie de 5,35 hectares la zone aurait dû mériter la réalisation de 10 sondages. Néanmoins seulement 4 ont pu être menés (n°149 à 152), les 6 sondages restants (n° 354 à 359) sont donc inexistantes. Aucune trace d'hygromorphie n'ont été relevées.

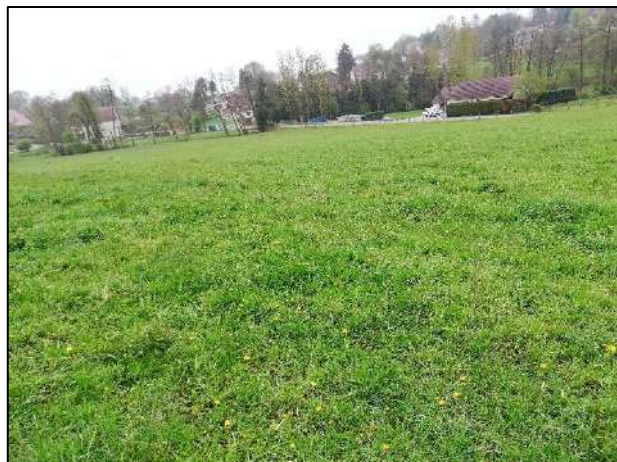
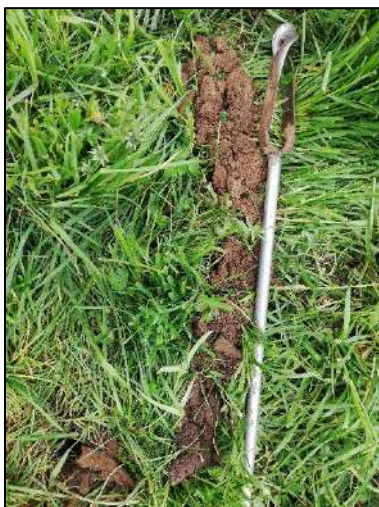
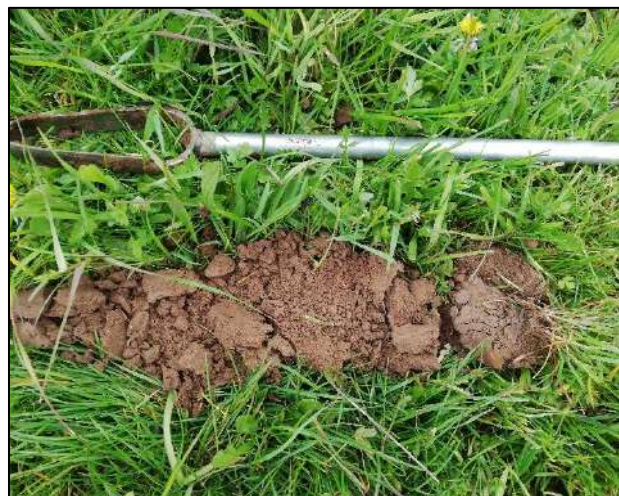
Figure 42 : Sondages 153 et 154

Le site 1AURB 10 correspond à une prairie agricole occupé par des bovins. En raison de l'attitude hostile de ceux-ci, uniquement deux sondages ont été réalisés (n° 153 et 154). Les deux autres sont inexistant.

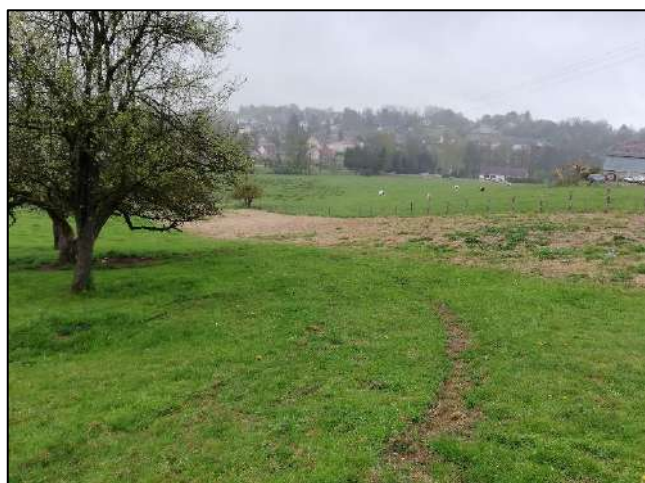
Figure 43 : Sondages 155 et 157

Sur cette zone à vocation agricole, un sondage (n°366) n'a pas pu être effectué en raison de la nature du sol (ensablé) et de la présence de bovins. En revanche, les trois autres sondages (n°155,156, et 157) ont pu être effectués. Ceux-ci, ainsi que la végétation n'ont pas permis de mettre en évidence la présence de zone humide.

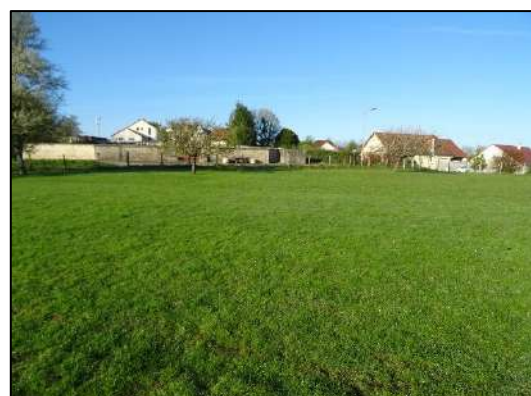
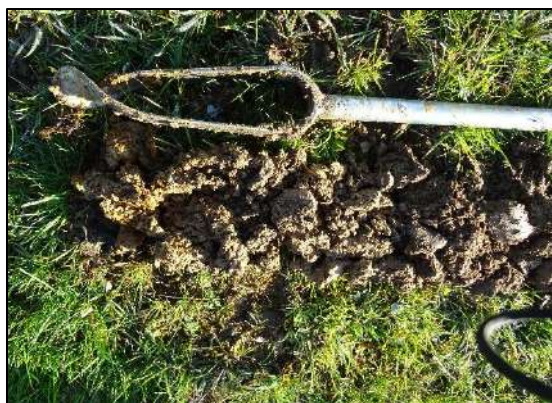
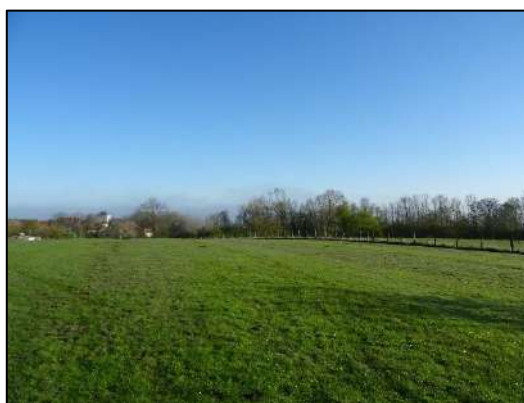
Figure 45 : Sondage 169

La zone s'inscrit en extension urbaine sur des parcelles de pâture et de verger. Malgré des marques évidentes d'oxydation sur le sondage n°169, les trois autres (n°167,168, et 170) n'en portent pas les traces. De plus, la végétation in situ ne permet pas de caractériser la présence d'une zone humide sur ce site.

La zone humide a été identifiée sur le secteur concerné, classé AU au projet de PLUi pour approbation.

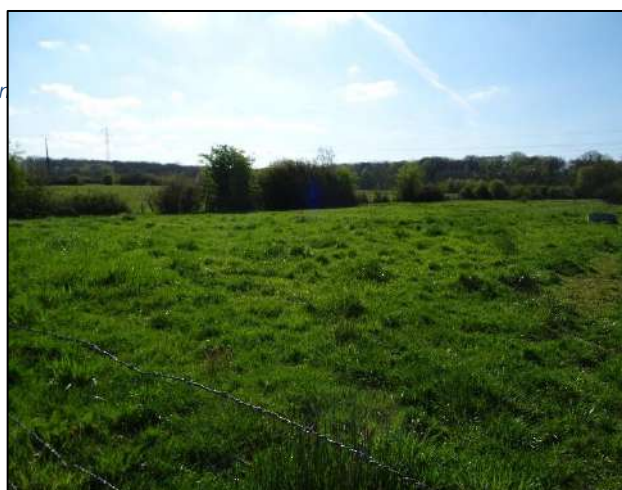
Figure 47 : Sondage n°177

La végétation est homogène sur la zone, le site apparaît en extension de l'urbanisation déjà existante. Les sondages n°177 à 180 ont été carottés sans révéler la présence d'un sol ni d'une végétation caractéristique de zone humide.

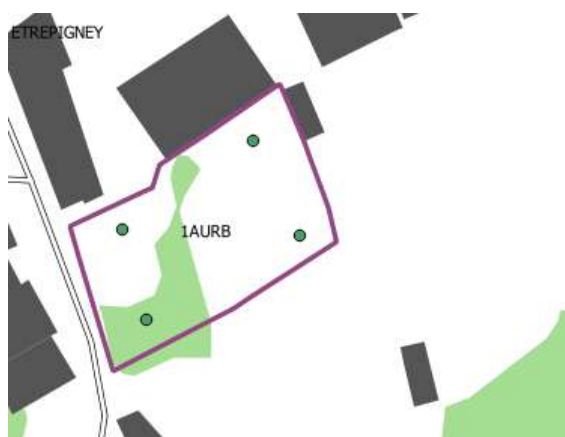
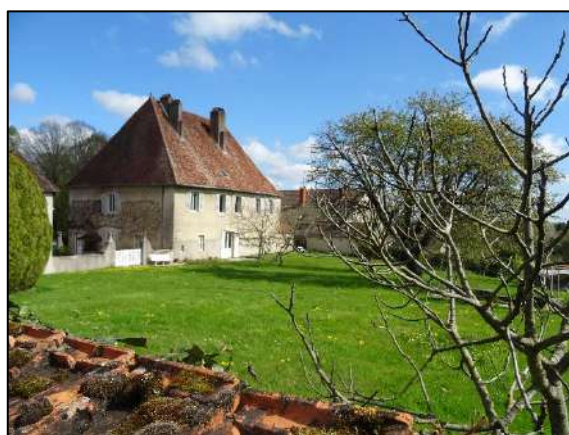
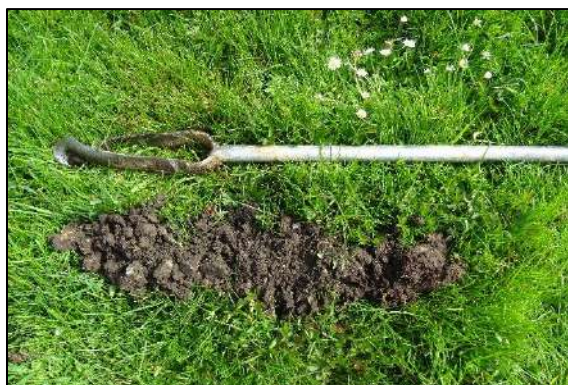
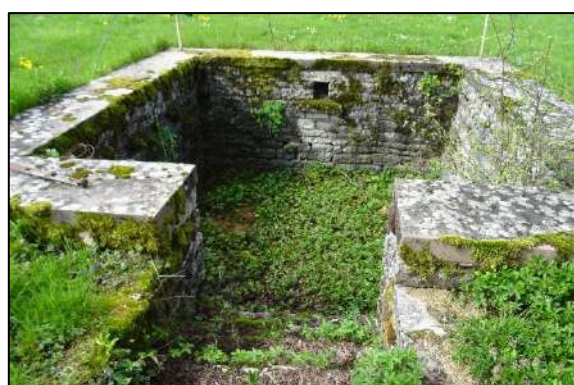
Figure 48 : Sondage n°185 et bassin de stockage

La zone 1AURB correspond à un jardin paysager privatif. Un ancien bassin de stockage est présent, témoin d'un ruissellement important durant les périodes de précipitations. Néanmoins, les sondages n°185 à 188 n'ont pas confirmés la présence de zone humide. De plus la nature jardinée du site n'a pas permis l'expression d'un potentiel cortège floristique hygrophile.

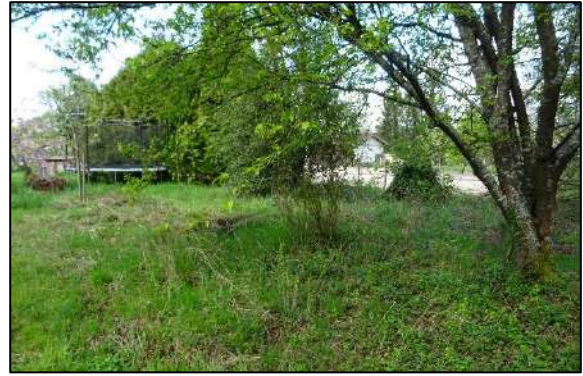
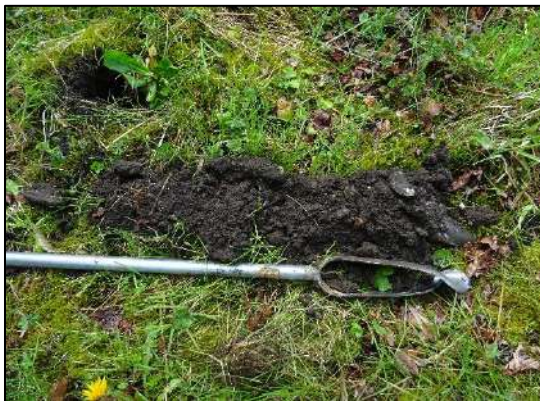
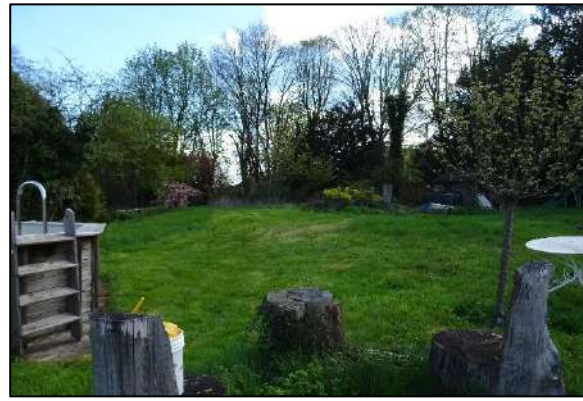
Figure 49 : Sondage 189

Tout comme le site précédent, celui-ci correspond à un jardin privatif très ombragé, induit par la présence d'une végétation arborée et jardinée. Uniquement deux sondages ont pu être réalisés (189 et 190) en raison de la faible proportion sondable. Ceux-ci, ainsi que la végétation in situ se sont révélés négatifs à la présence d'une zone humide.

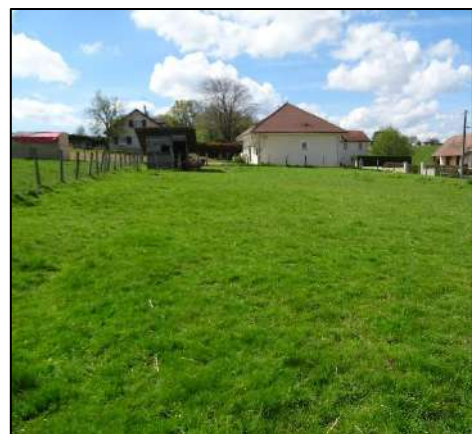
Figure 50 : Sondage n°191

La zone AURB 106 constitue une zone de pâture. L'intégralité des sondages ont pu être réalisés. Malgré la présence de hygromorphie sur le sondage 191, celle-ci ne s'est pas retrouvée sur les autres. De même, la végétation n'a pas pu confirmer la présence d'une zone humide.

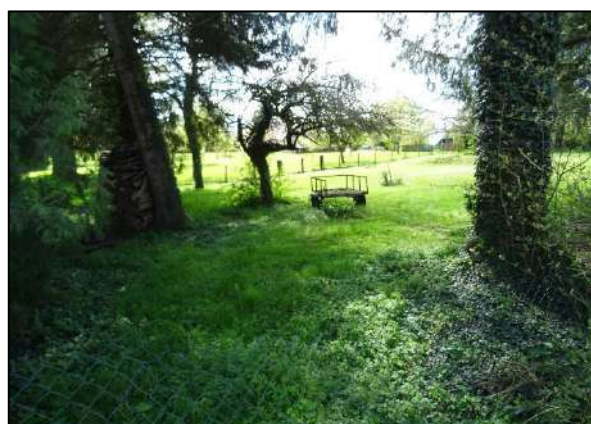
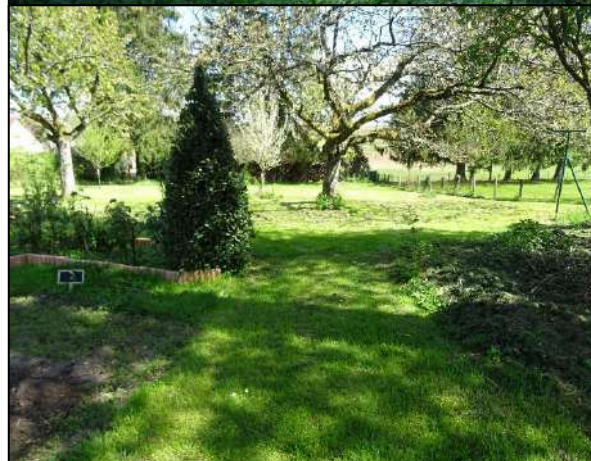
Figure 51 : Sondage n°199

Ce site de 0,30 hectares est composé de deux parties : une zone boisée sur laquelle ont été effectués deux sondages (n° 199 et 200) et une zone non sondée (n° 378 et 379) de jardin privé potager. Malgré des marques hygromorphiques sur les deux sondages réalisés, le manque d'une végétation humide et des deux autres sondages ne permettent pas de conclure à la présence d'une zone humide sur le site.

Une zone humide a été identifiée sur le secteur concerné, classé AU au projet de PLUi pour approbation.

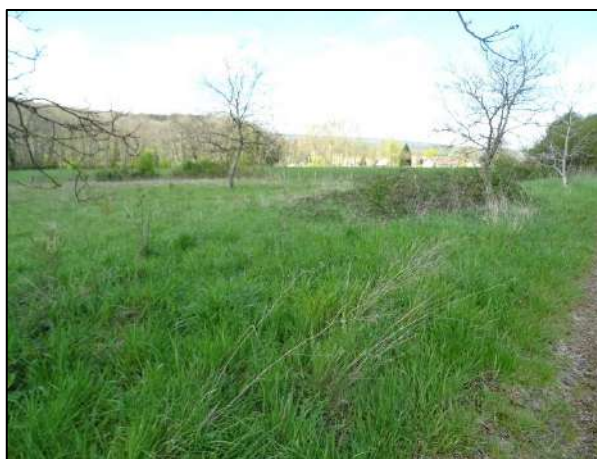
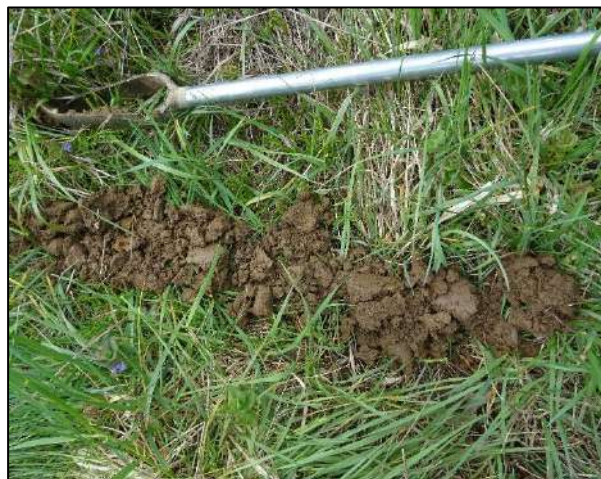
Figure 52 : Sondage n° 203

Le site 1 AURB 63 d'une superficie de 0,20 hectares a bénéficié de quatre sondages. Ceux-ci se sont tous révélés négatifs à la présence d'hygromorphie, tout comme la végétation.

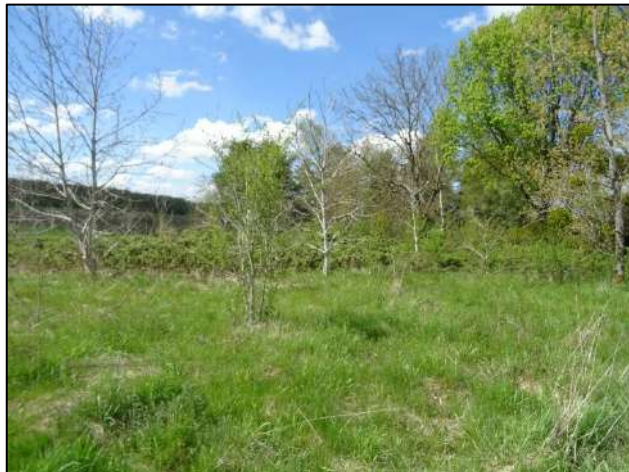
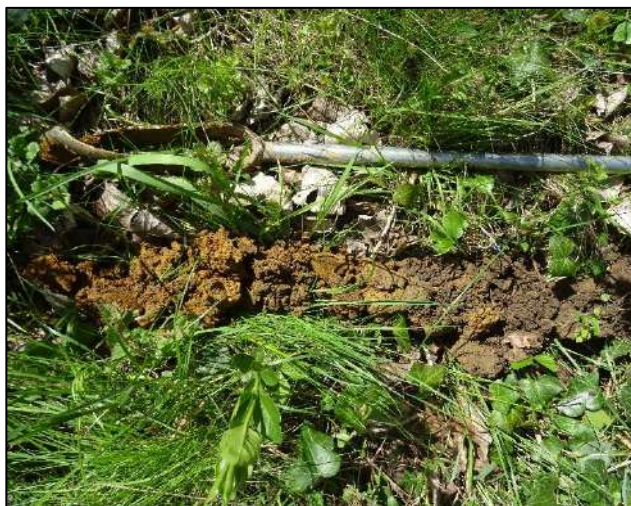
Figure 53 : Sondage n°206

La zone s'étend sur 0,14 hectares et se compose d'une prairie en cours de boisement. L'ensemble des quatre sondages nécessaires ont été réalisés (n°205 à 208). Ceux-ci sont porteurs d'oxydation, marqueur d'un engorgement temporaire du sol. Néanmoins la végétation de cette espace n'est pas typique des zones hygrophiles.

Une zone humide a été identifiée sur le secteur concerné, classé AU au projet de PLUi pour approbation.

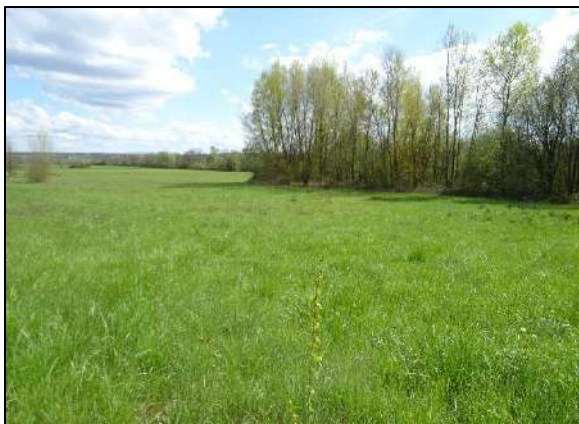
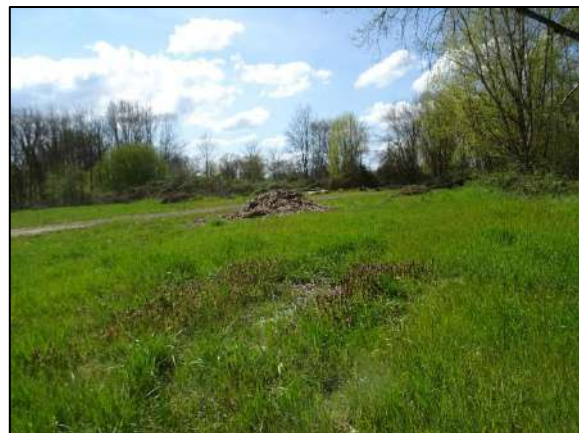
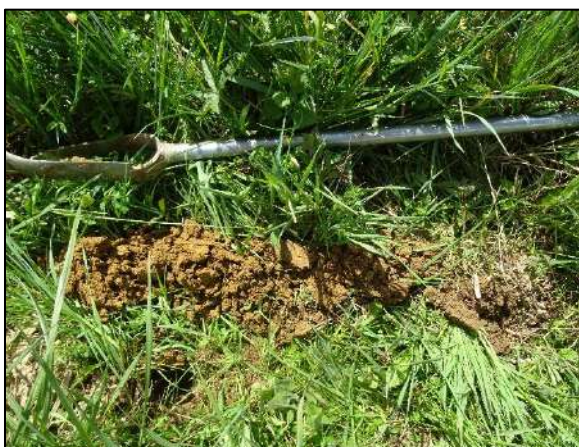
Figure 54: Sondage 209

La zone 1AUE de 2,67 hectares est localisée en contre-bas de la route, en avant d'une zone humide. Celle-ci constitue une prairie à bovins. Néanmoins une grande partie n'a pu être sondée en raison de la présence de gravats et remblais. Ainsi seul le sondage 209 a été effectué.

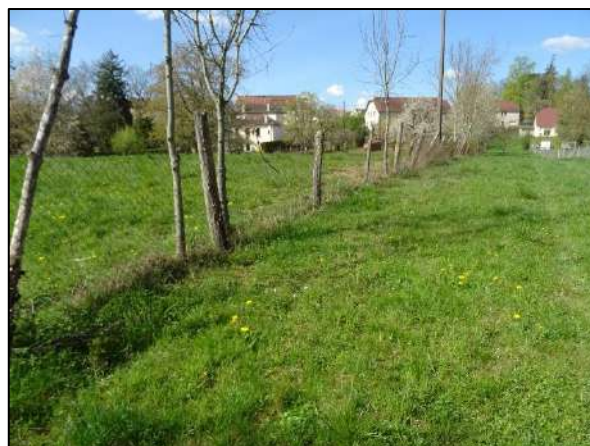
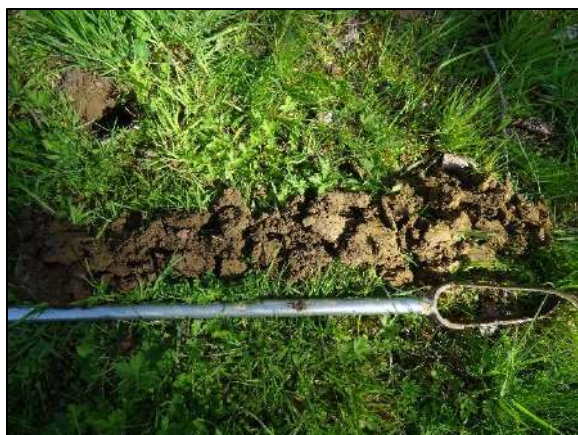
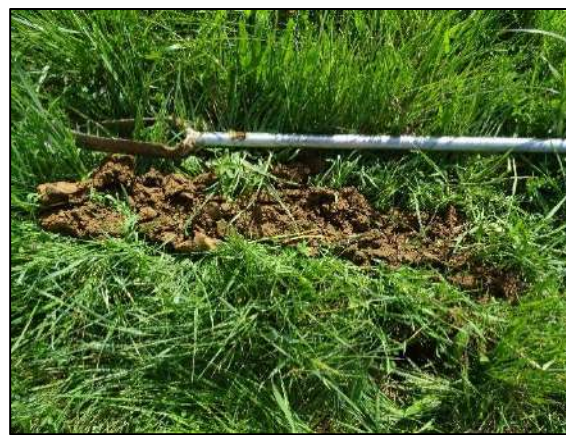
Figure 55: Sondages 211 et 212

Le site de 1,84 est composé de prairie, mitoyen à des jardins privés. Les quatre sondages prévus (210 à 213) ont été réalisés et présentent des traces infimes d'oxydations. En revanche la végétation n'a pas permis de confirmer la présence d'une zone humide.

Les traces d'oxydation ont été considérées comme trop faibles pour attester de la présence avérée d'une zone humide, non reportée au règlement graphique.

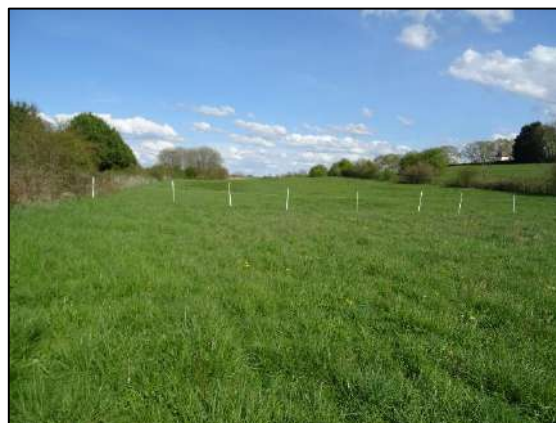
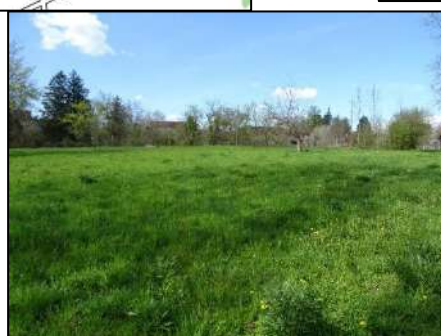
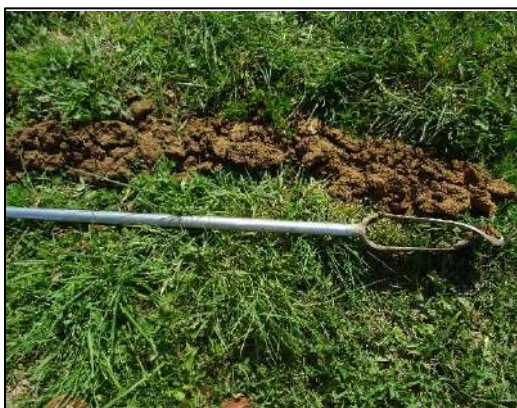
Figure 56 : Sondage 214

La zone 1AURB 54 se localise en extension urbaine sur des prairies agricoles. L'ensemble des quatre sondages (n° 214 à 227) nécessaires ont été effectués mais non pas mis en évidence la présence de zone humide, de même que la végétation.

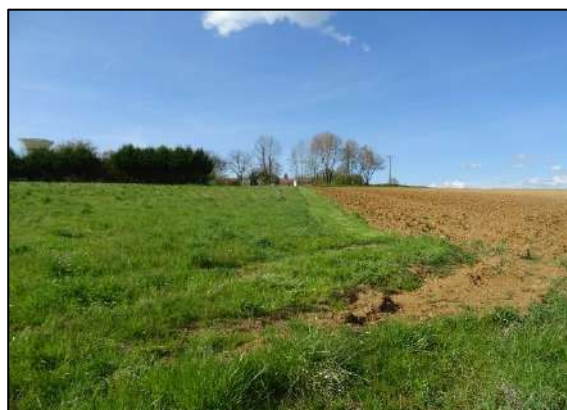
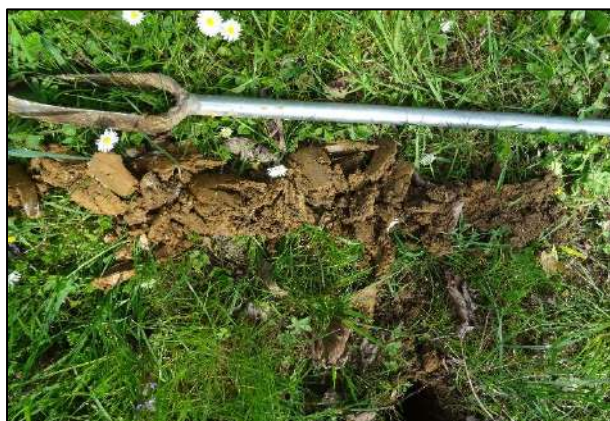
Figure 57 : Sondage n° 218

La zone 1AURB 36, se localise le long de la route en surplomb de celle-ci ; elle jouxte une parcelle labourée ainsi que des jardins privés. Sur place, une partie est consacrée à un paddock. Les sondages n° 218 à 220 ont été réalisés. Le sondage n° 386 n'a pas pu être fait en raison de la présence d'équidé sur place. La terre portant marron clair n'a pas permis de distinguer des traces de rouille. D'autre la végétation in situ n'était pas caractéristique d'une zone humide.

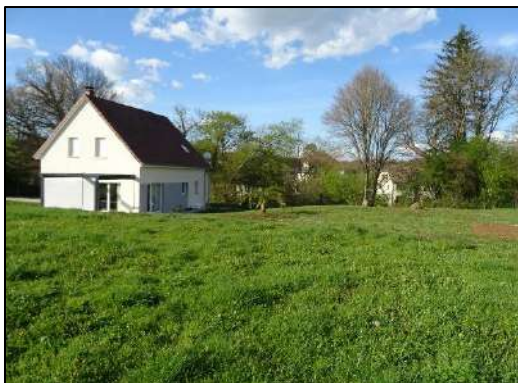
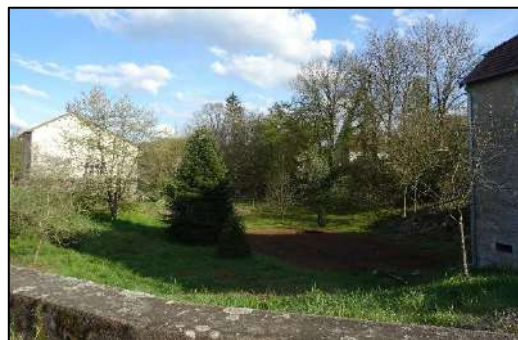
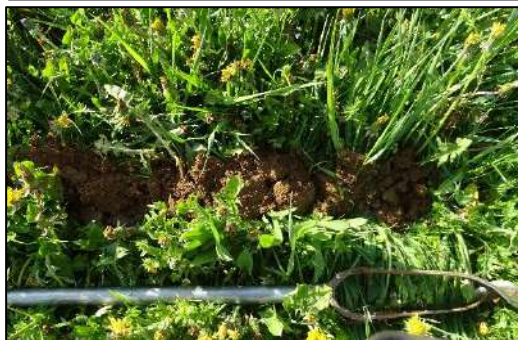
Figure 58 : Sondage n° 224

Cette zone 1AURB se situe en extension de l'urbanisation existante sur différente parcelle. Le site d'une superficie de 0,42 hectares aurait dû bénéficier de 4 sondages. Néanmoins, en raison de l'inaccessibilité d'une partie de la zone, seule les deux sondages (n°224 et 225) en zone prairial ont pu être réalisés. Les sondages n° 387 et 388 sont donc inexistantes. Les carottages effectués ainsi que la végétation in situ ne permettaient pas de conclure à la présence d'une zone humide.

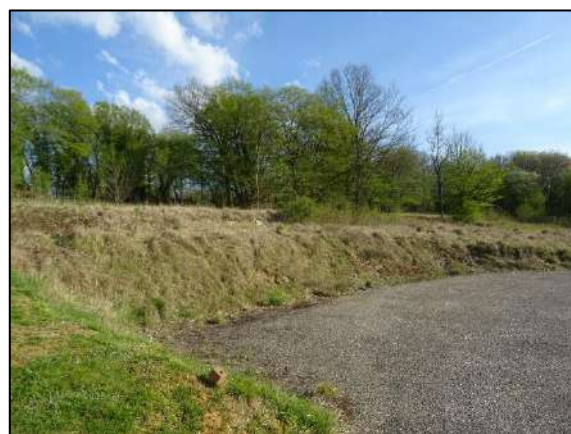
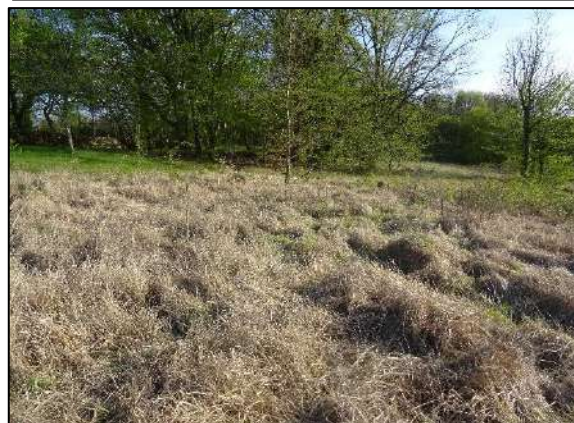
Figure 59 : Sondages 226 et 227

Le site 1AURB 35 se localise dans un quartier résidentiel, à l'arrière d'habitats pavillonnaires en haut d'un parking sur un talus embroussaillé. Les sondages n°226 à 229 ont été carottés en fonction de l'accessibilité, mais reste cependant répartis de façons homogène. Ceux-ci, la végétation et la topographie de la zone n'ont pas permis de mettre en évidence la présence d'une zone humide.

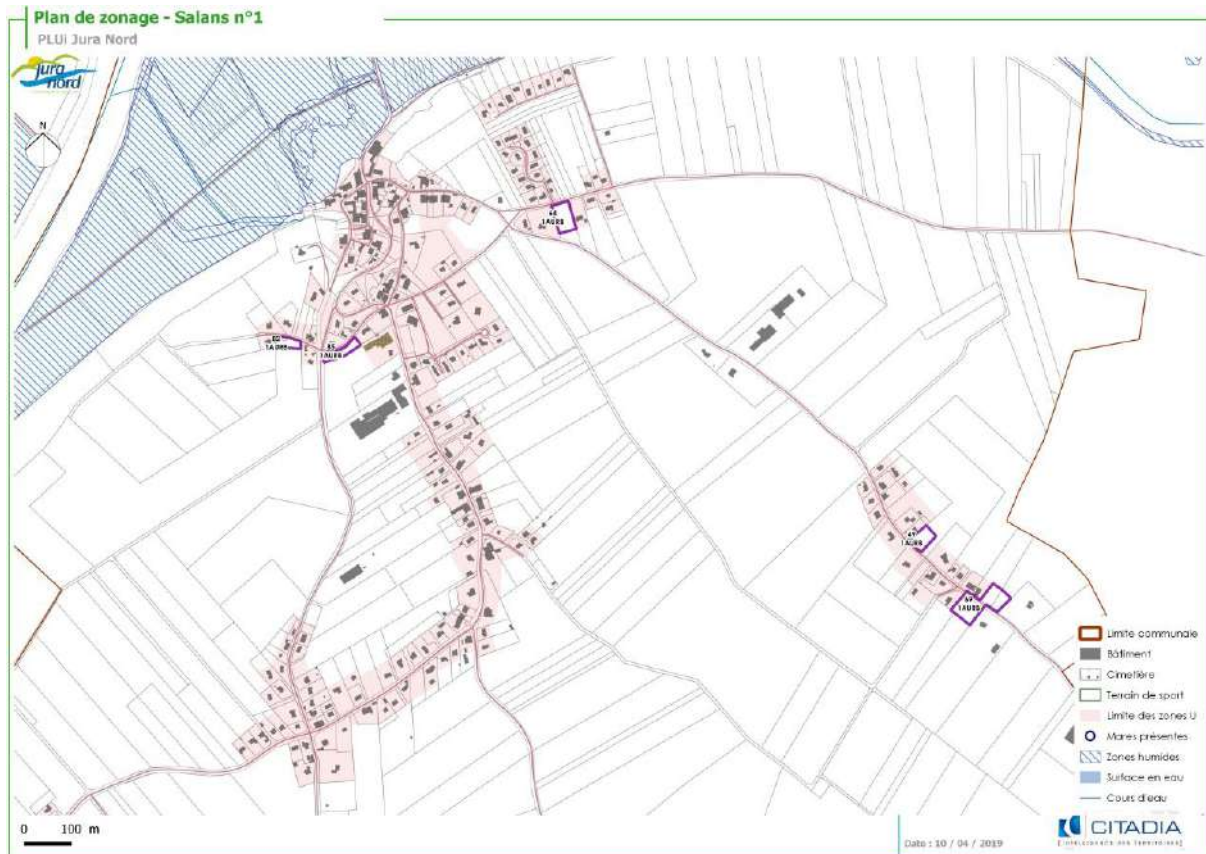
1AURB 69 :

Le site se localise en extension urbaine d'un hameau de la commune de Salans, sur une surface de 0,48 hectares. Les quatre sondages (n° 230, 231, 232, 233) se sont répartis de manière homogène sur l'ensemble de la zone. Ces espaces en herbe n'ont révélé aucune trace d'hydromorphie. De plus, l'absence d'une végétation hygrophile ne permet pas de mettre en évidence la présence d'une zone humide sur le site.

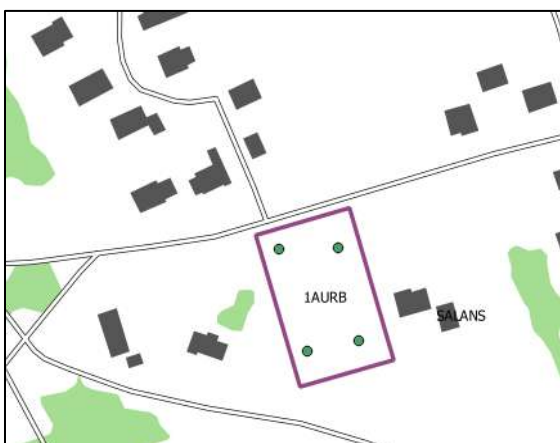
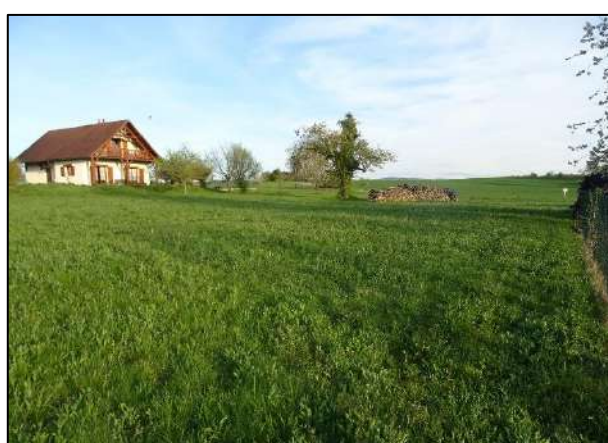
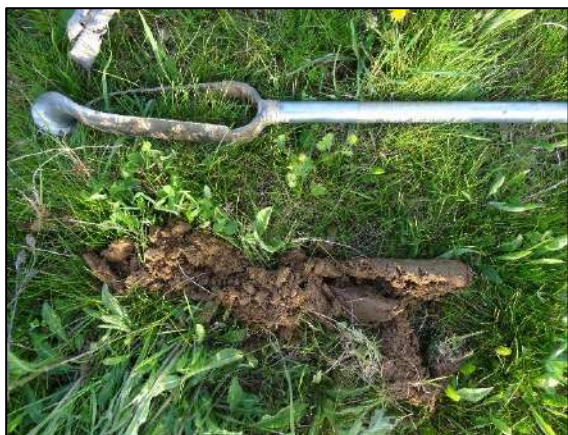
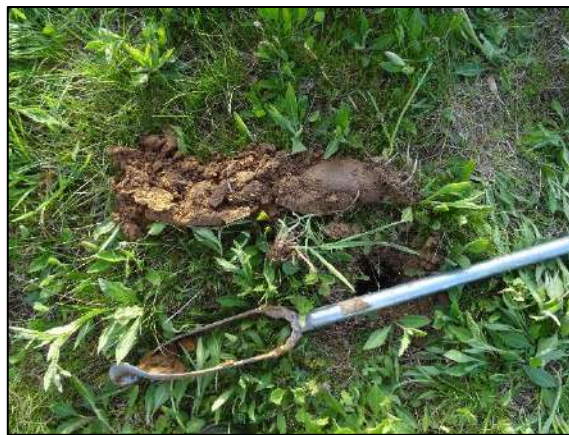
Figure 61 : Sondages n° 235 et 237

La zone 1AURB 64 se localise en dent creuse, sur un espace de prairie en bord de route. Les sondages n°234 à 237 ont été réalisés de façon homogène sur la zone. Ceux-ci n'ont pas révélés de trace d'oxydo-réduction et la végétation in situ n'est pas une végétation de type hygrophile.

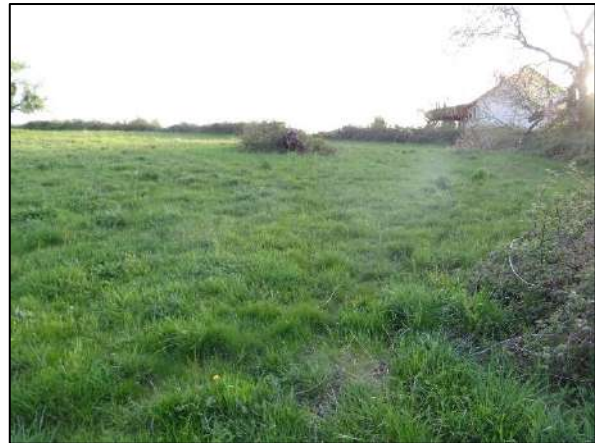
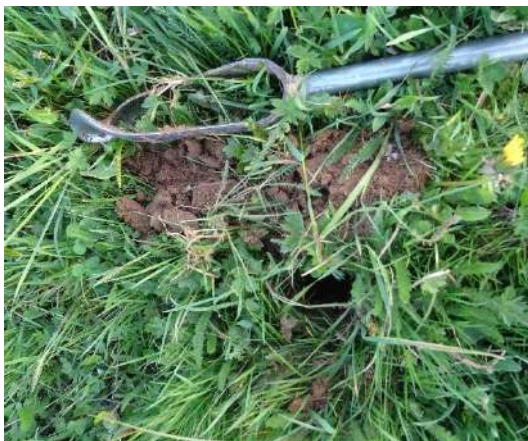
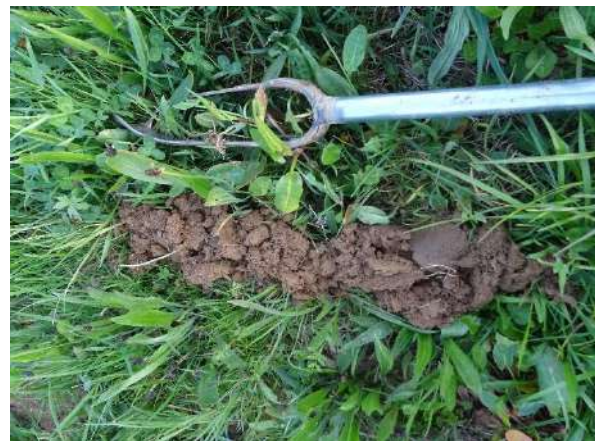
Figure 62 : Sondages n°239 et 240

Ce site se localise en dent creuse et en bord de route. Il s'agit d'un espace prairial délimité par la présence de haie. L'intégralité des sondages n°238 à 241 ont été réalisés de façon homogène sur la zone. Aucune trace d'oxydo-réduction n'a été relevée, d'autant plus que ceux-ci ont été difficiles à réaliser en intégralité dû à la nature karstique du sol. De plus la végétation présente n'est pas caractéristique d'une zone humide.

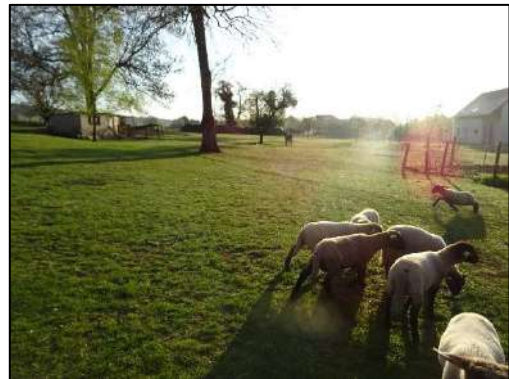
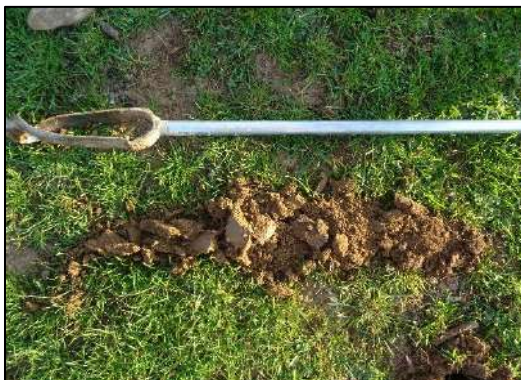
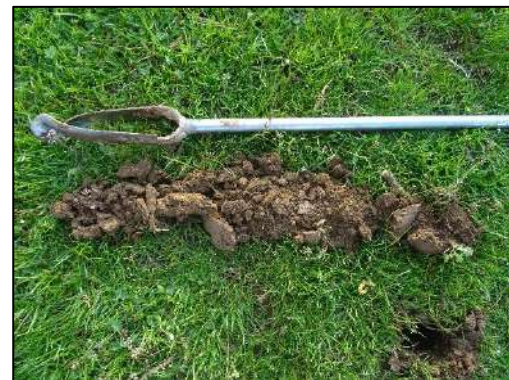
Figure 63 : Sondages n°342 et 343

Cette zone clôturée de pâture agricole a pu être inventoriée sur accord du propriétaire. Elle s'étend sur 0,28 hectares et a donc bénéficié de 4 sondages pédologiques. Ceux-ci se sont révélés négatifs à la présence d'oxydo-réduction. La végétation peu présente, voire absente en raison du pâturage, n'a pu être observée.

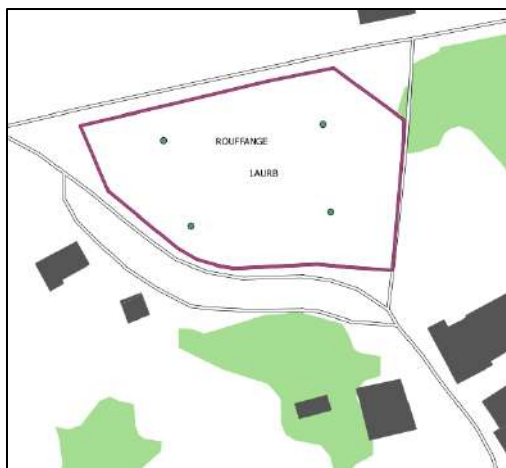
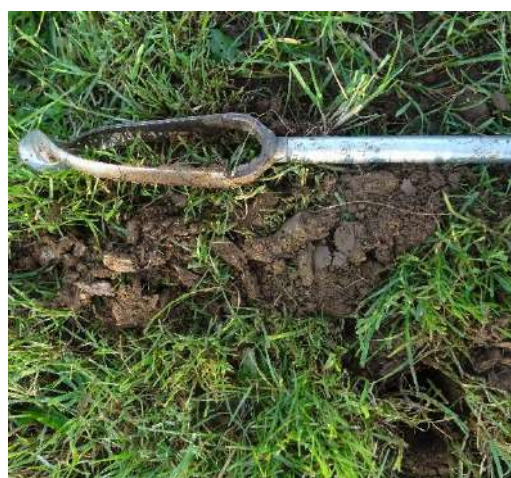
Figure 64: Sondages 246 et 247

La zone 1AURB 79 constitue une zone de pâture pour bovins. Tout comme le site précédent celui-ci a pu être sondé avec l'accord et la présence du propriétaire. Les quatre sondages (n°246 à 249) n'ont montré aucune trace d'hydromorphie. De même la végétation rase n'a pas pu confirmer la présence d'une zone humide.

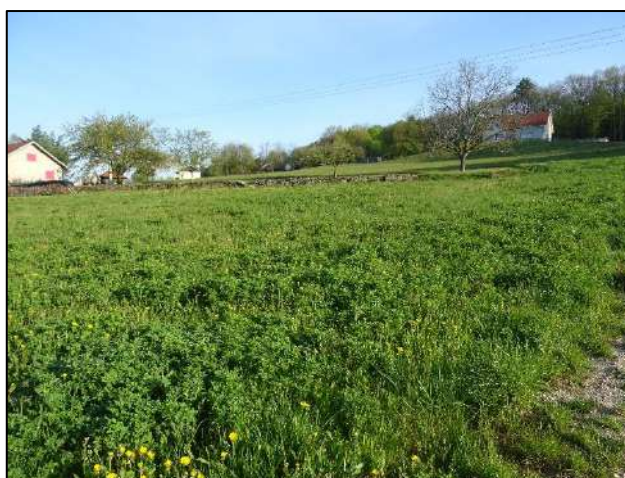
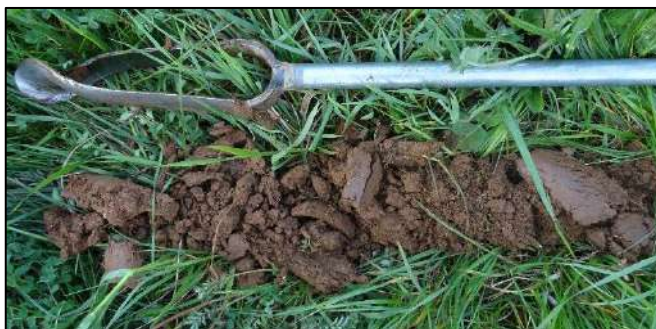
Figure 65 : Sondage n°250

Le site 1AURB 60 se localise en extension urbaine sur une zone en pente douce. Aucun des sondages (n°250 à 253) ainsi que la végétation n'ont permis de mettre en évidence la présence de zone humide.

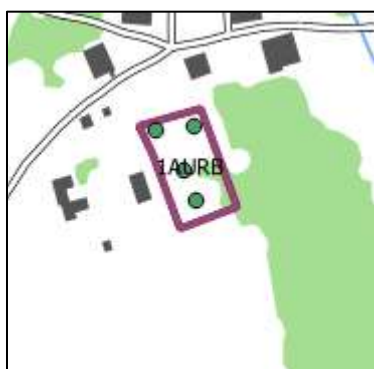
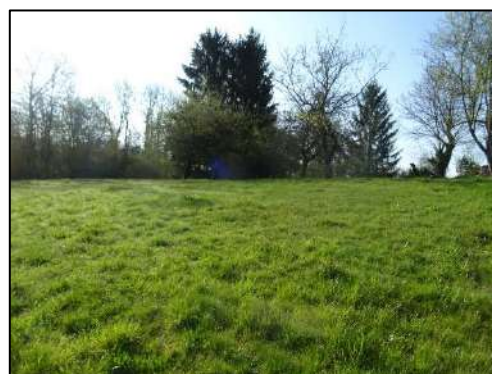
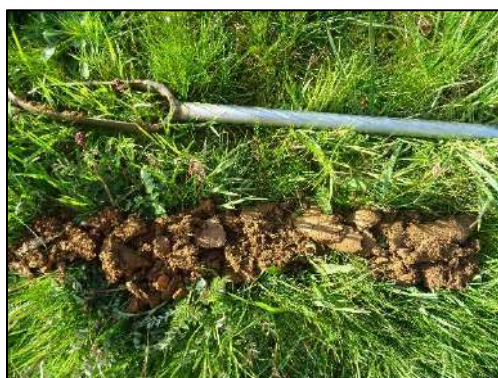
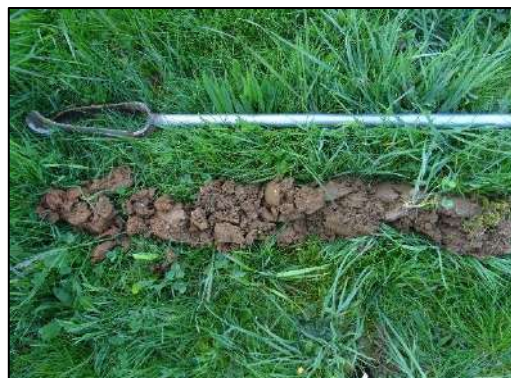
Figure 66 : Sondages n°250 et 251

Ce site se compose d'une zone prairial et d'une zone de verger. La végétation et les sondages pédologiques (n°250 à 253) n'ont pas mis en évidence la présence de zone humide.

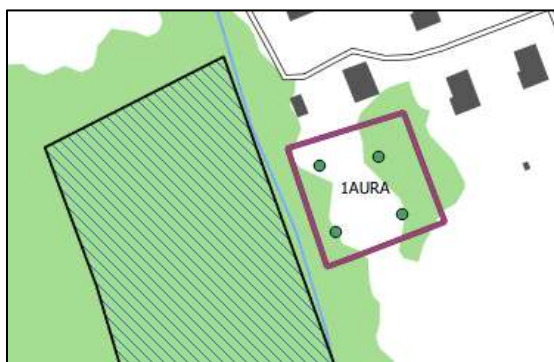
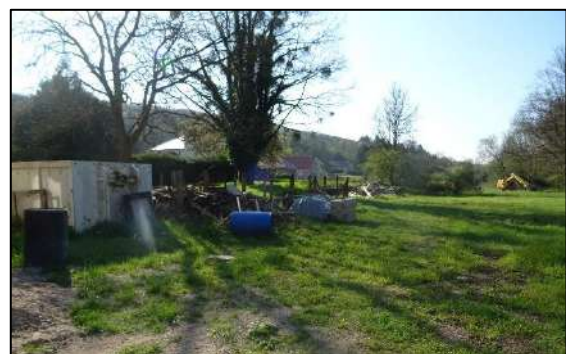
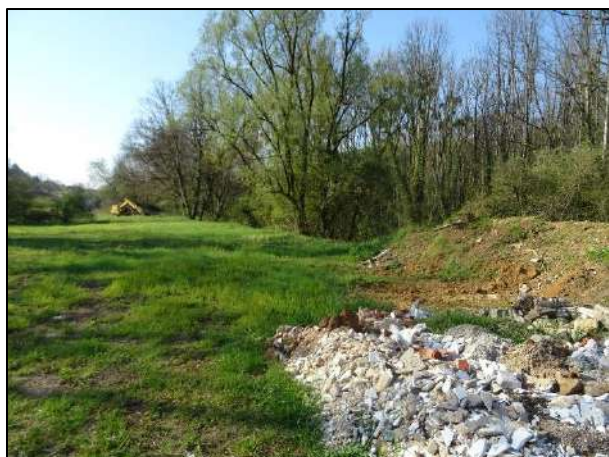
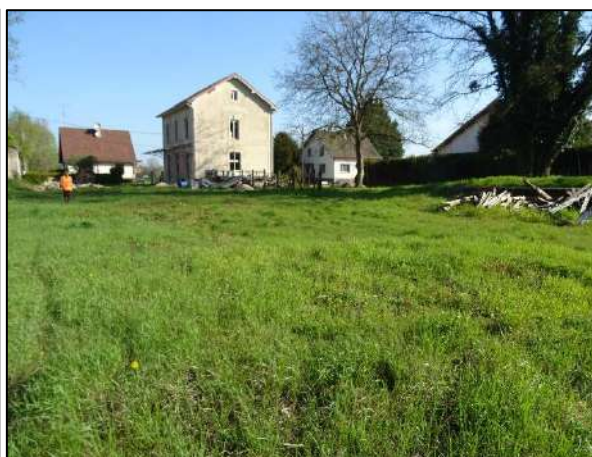
1AURA 56 :

Le site 1AURA 56 est localisé en surplomb d'un cours d'eau et jouxte une zone humide existante. La zone comporte de nombreux gravats. De cette façon, les quatre tentatives de sondages (n°405 à 408) ont échoué en raison de la présence d'un trop grand nombre de cailloux dans le sol.
