Plan Local d'Urbanisme intercommunal

Communauté de communes **Jura nord**

Inventaires Zones Humides

Avril 2019 – Mis à jour en vue de l'approbation du
PLUi en 2024

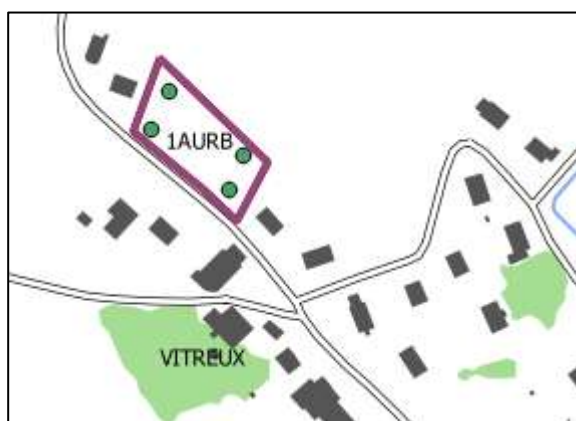
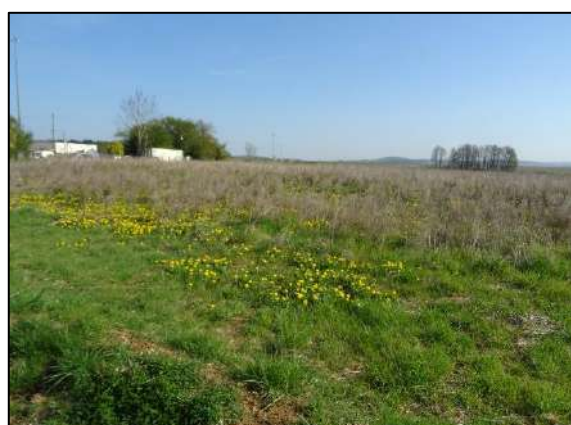
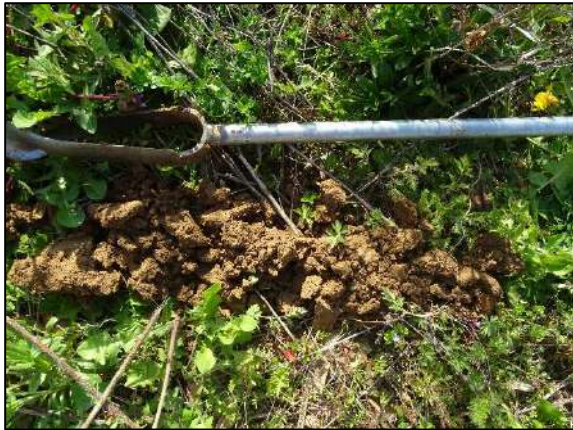
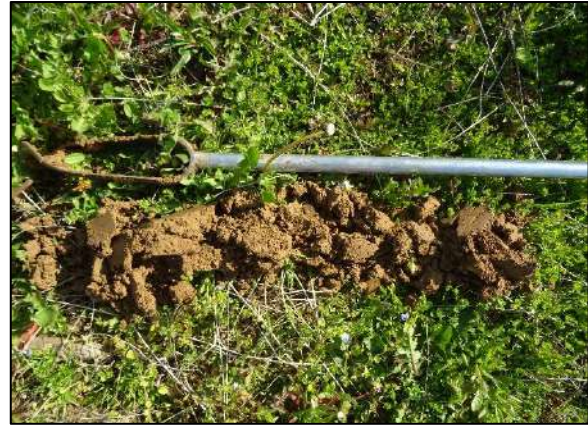
Figure 67 : Sondages n° 258 et 259

Ce site de 0,24 hectares se localise en dent creuse, le long de la voirie. Laisser en « friche », ce terrain a bénéficié des quatre sondages prévus (n°258, 259, 260,261).

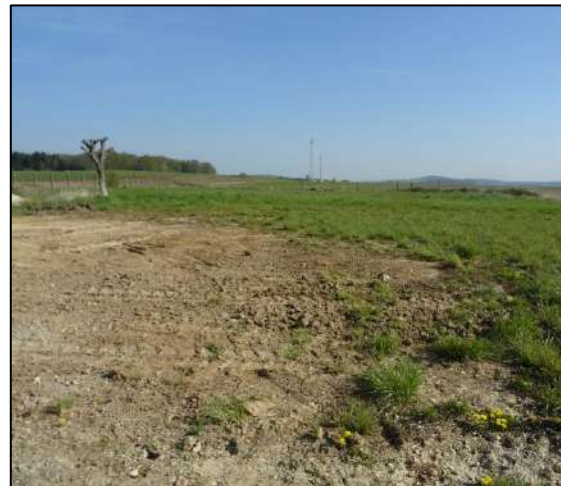
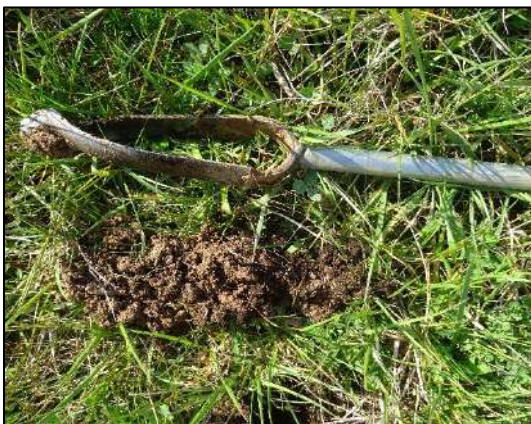
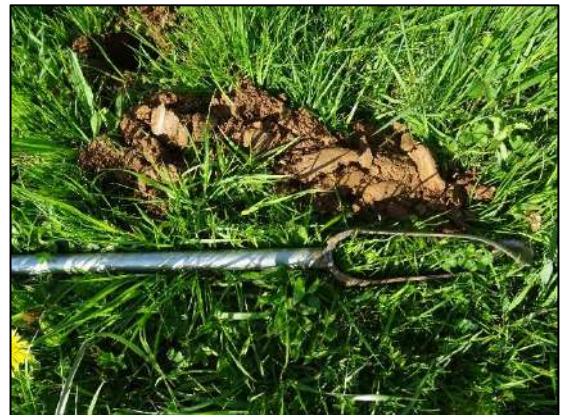
Figure 68 : Sondages n°262 et 264

Cette zone se situe en extension du bourg de Vitreux et comporte déjà une zone de parking en revêtement perméable (cailloux), ainsi qu'une zone enherbée.

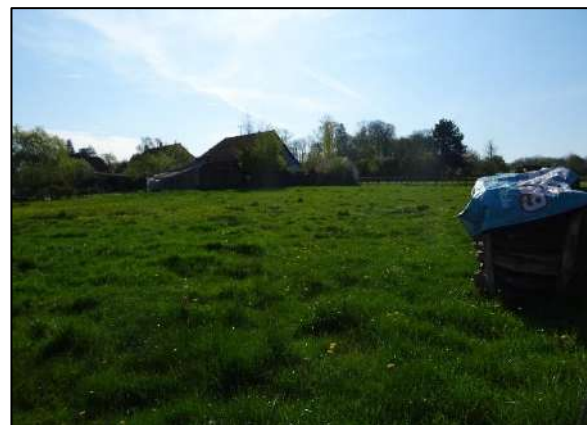
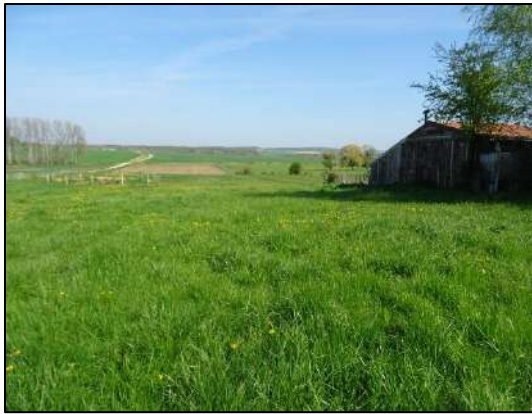
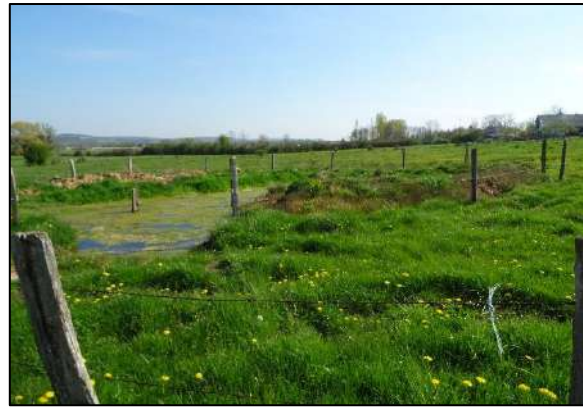
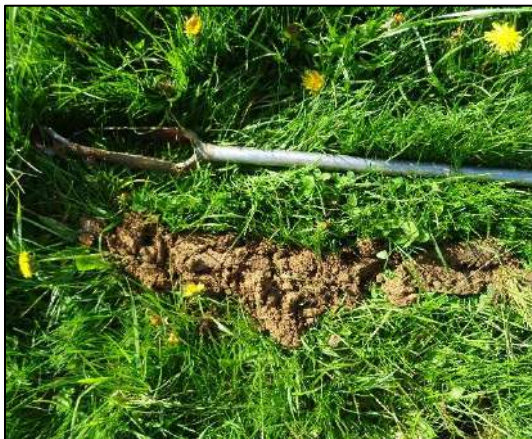
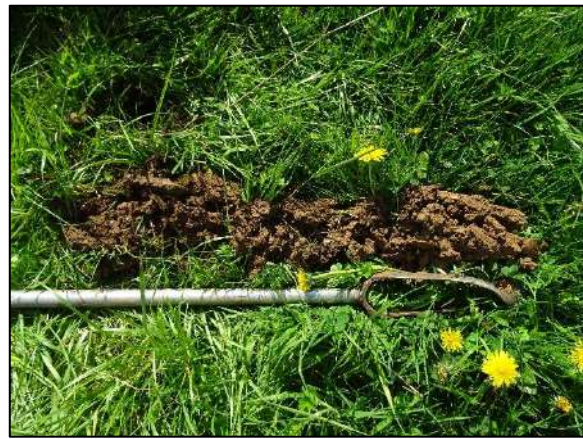
Figure 69: Sondages n°266 et 268

Cette zone 1AURB 77 se localise à proximité d'une zone humide, le long du cimetière. Les quatre sondages prévus ont bien été effectués et ce de façon homogène sur le site. La zone à vocation agricole (pâture) ne possédait pas de végétation caractéristique de milieux humide. De la même façon, les sondages réalisés (n°266 à 269) n'ont pas montré de trace d'hydromorphie, malgré la présence d'une mare en fond de zone.

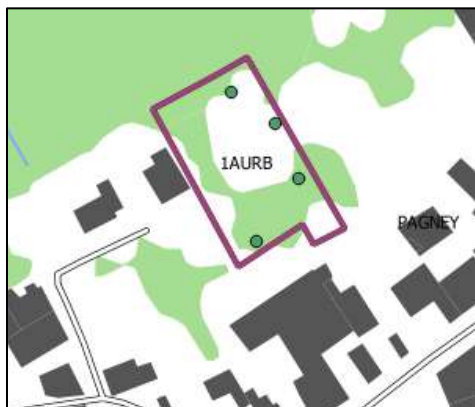
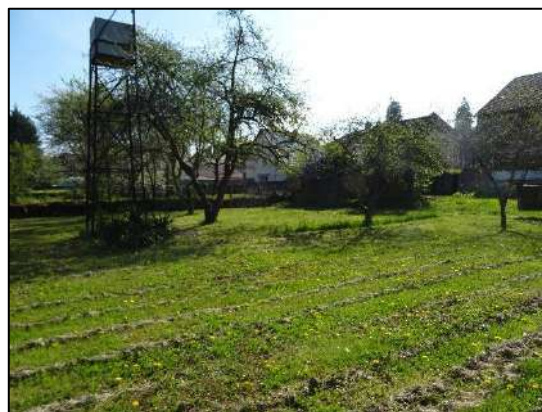
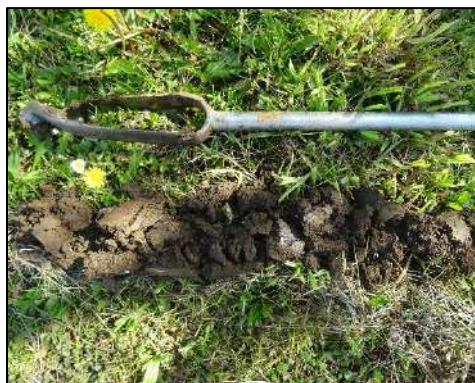
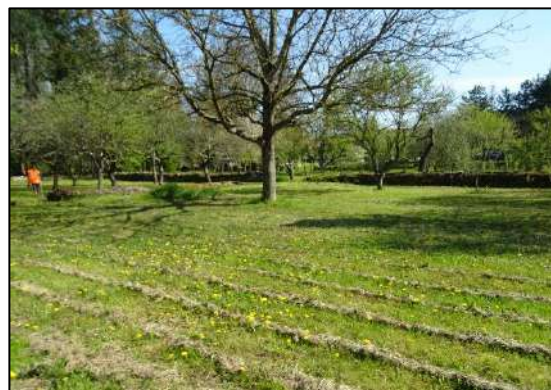
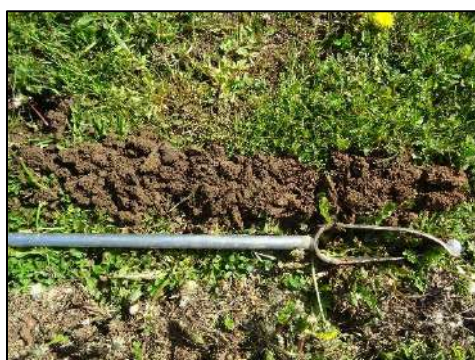
Figure 70 : Sondages n°270 et 272

Le site 1AURB 21 de 0,21 hectares se localise en extension de l'urbanisation existante. Il s'agit d'un jardin paysagé avec la présence d'arbres fruitiers et d'ornements. L'ensemble des 4 sondages (n°270 à 273) ont été réalisés, de façon hétérogène. Une portion étant non accessible.

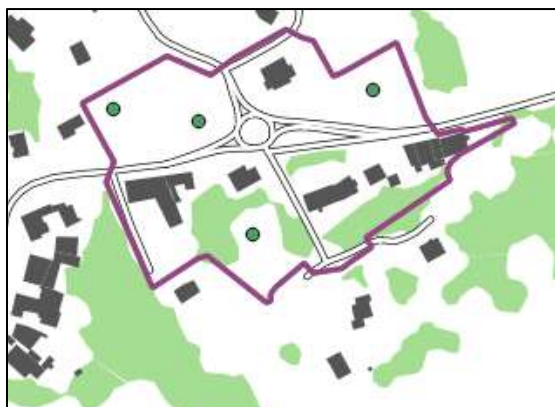
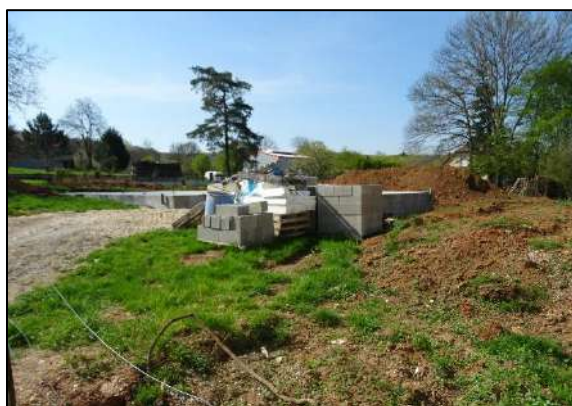
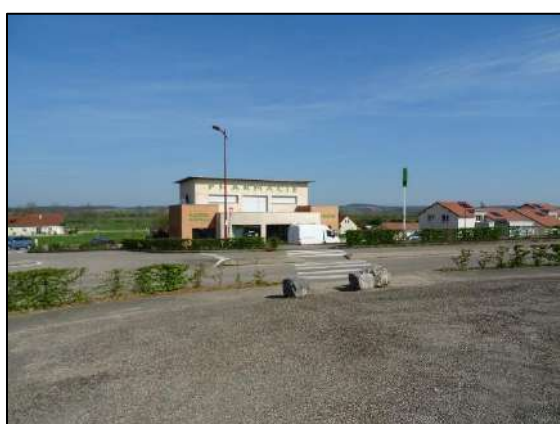
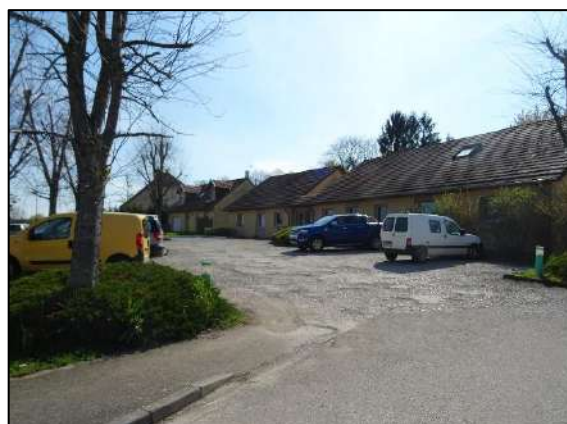
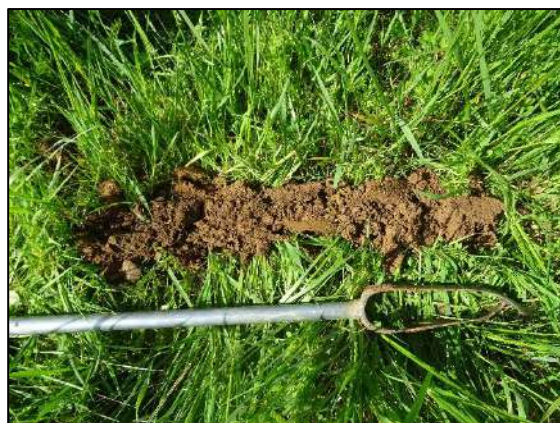
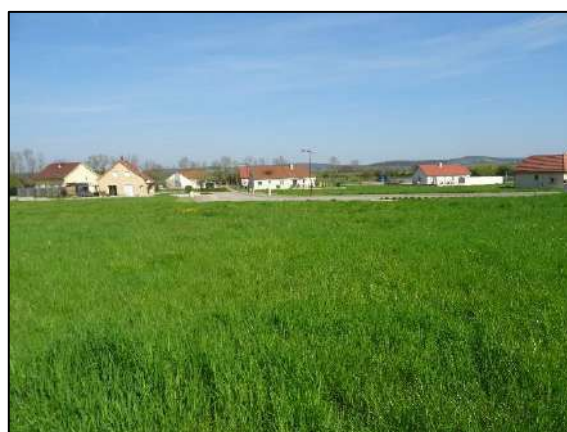
Figure 71 : Sondages n°274 et 275

La zone UM 107 n'a pas pu être inventoriés sur l'ensemble du site, en raison de son urbanisation en cours ou déjà effectuée. Seulement deux sondages (n° 274 et 275) sur quatre ont été réalisés. Les sondages 417 et 418 sont donc inexistant. Les sondages et la végétation in situ n'a pas pu mettre en évidence la présence d'une zone humide.

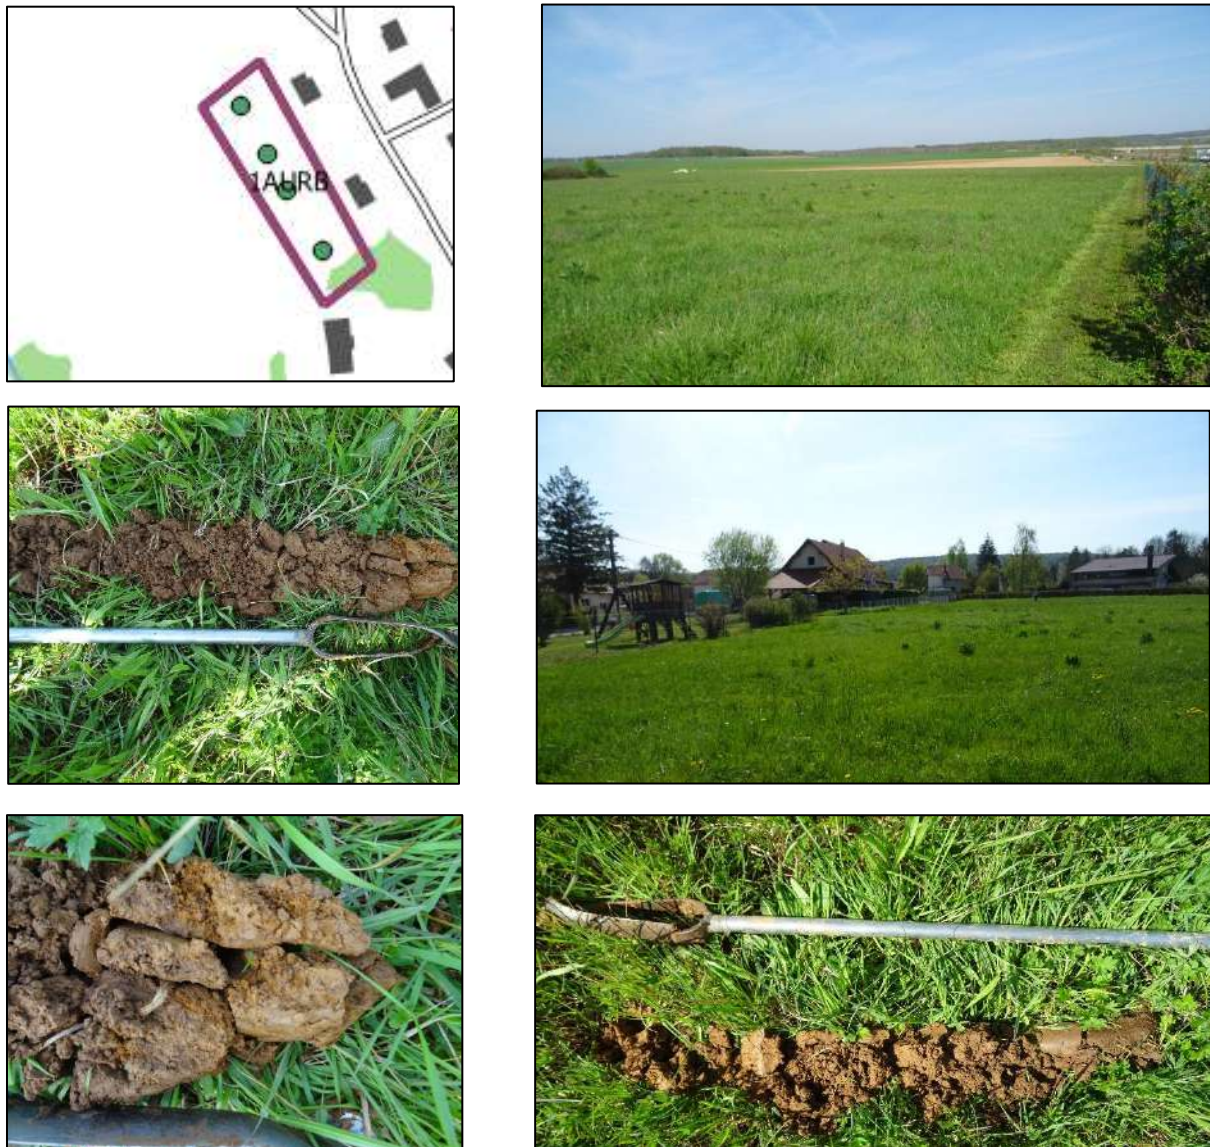
Figure 72 : Sondages n°276 et 278

Ce site prairial de 0,27 hectares a bénéficié des quatre sondages (276 à 279). Ceux-ci sont porteurs de trace d'hygromorphie induisant un engorgement intermittent ou permanent. Néanmoins, la végétation in situ n'a pas permis de conclure à la présence d'une zone humide.

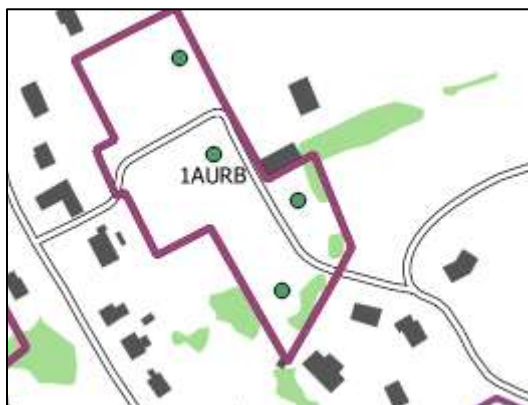
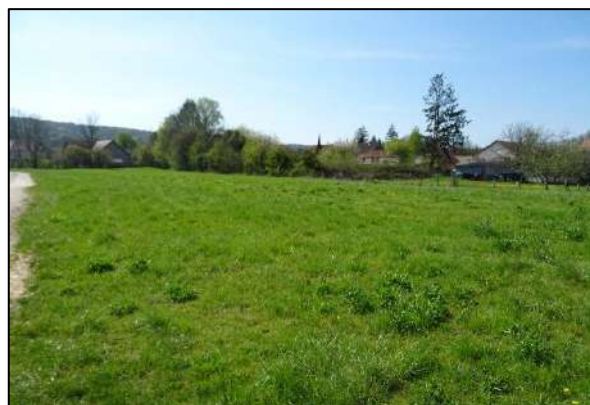
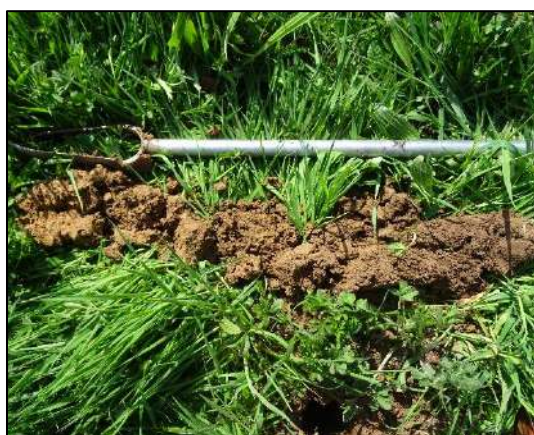
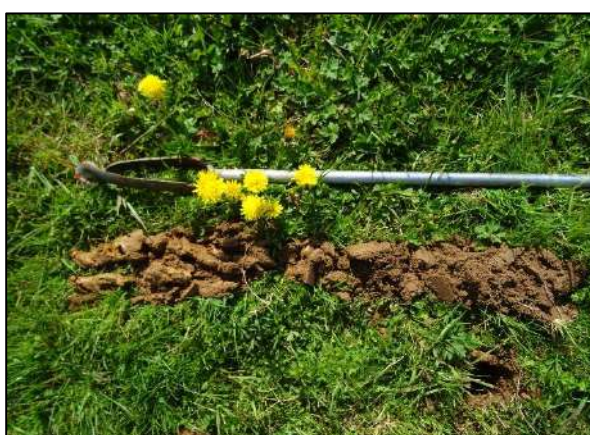
Figure 73 : Sondages n°280 et 281

Cette zone de prairie est traversée par une route, divisant le secteur en plusieurs ensembles. Quatre sondages ont pu être réalisés (280 à 283), mais cela de façon hétérogène en raison de l'inaccessibilité. Ces sondages ont révélé des traces d'oxydo-réduction. Néanmoins la végétation présente sur le site n'a pas permis de conclure à la caractérisation d'une zone humide.

Une zone humide a été identifiée sur le secteur concerné, classé AU au projet de PLUi pour approbation.

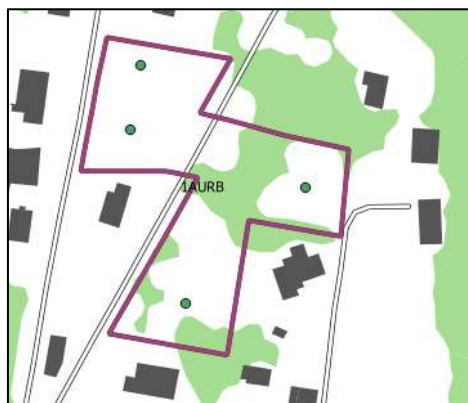
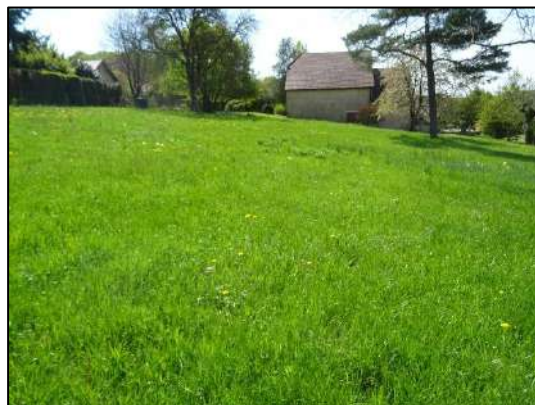
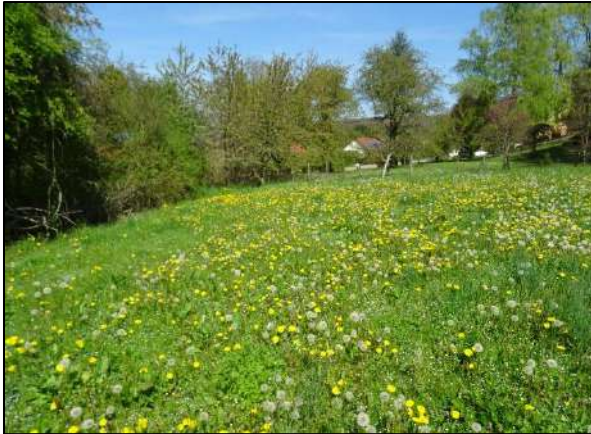
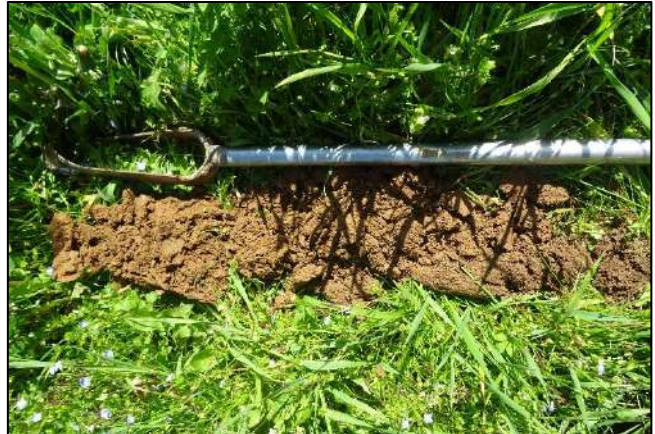
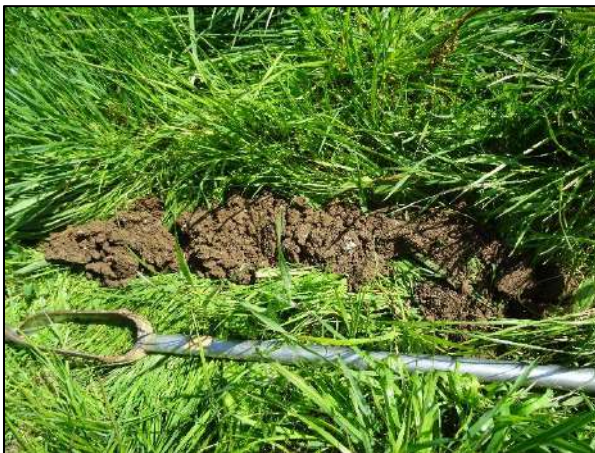
Figure 74 : Sondages 289 et 291

Le zone 1AURB 80 se localise en cœur de village, et est traversée par une des routes principales. Les quatre sondages se sont répartis de façon homogène, de part et d'autre de cette route. Une partie du site possède une pente douce. Les carottages (n° 288 à 291) effectués se sont révélés négatifs à la présence d'oxydo-réduction. De même, la végétation n'a pas pu mettre en évidence la présence d'une zone humide.

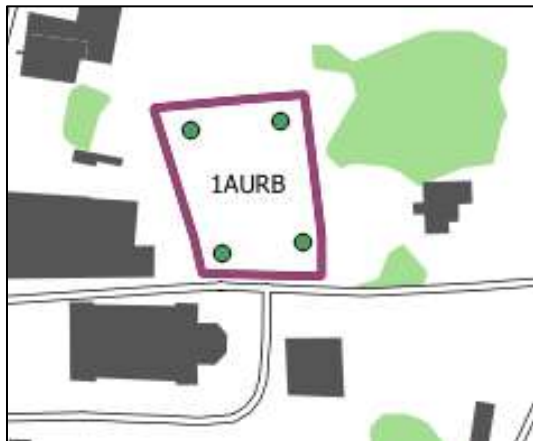
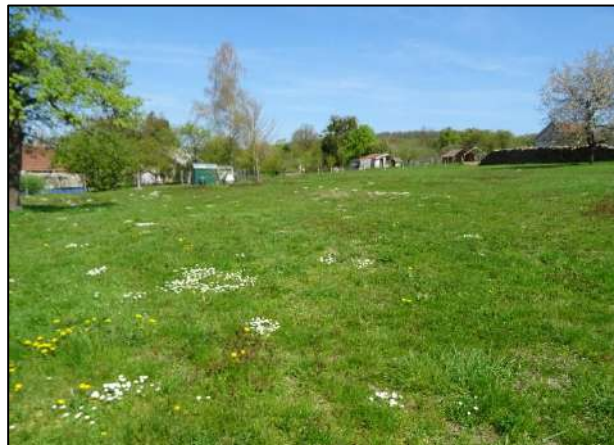
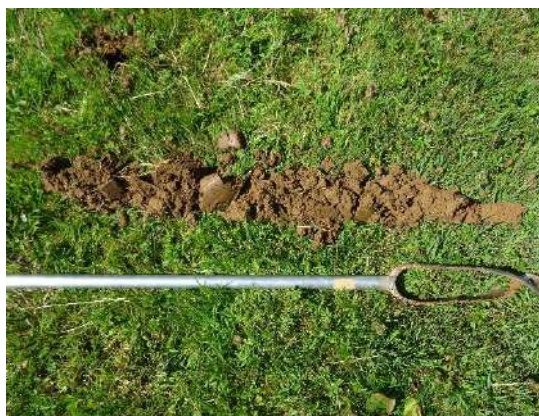
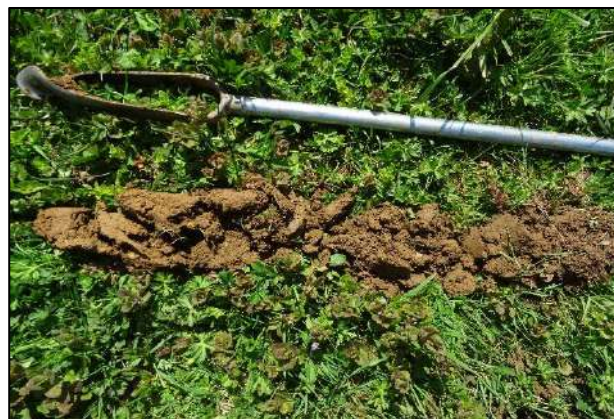
Figure 75 : Sondages n°292 et 294

Le site 1AURB 42 se localise en dent creuse le long de la route. D'une superficie 0,12 hectares, 4 sondages ont été effectués. Ceux-ci, ainsi que la végétation n'ont pas permis de mettre en évidence la présence d'une zone humide.

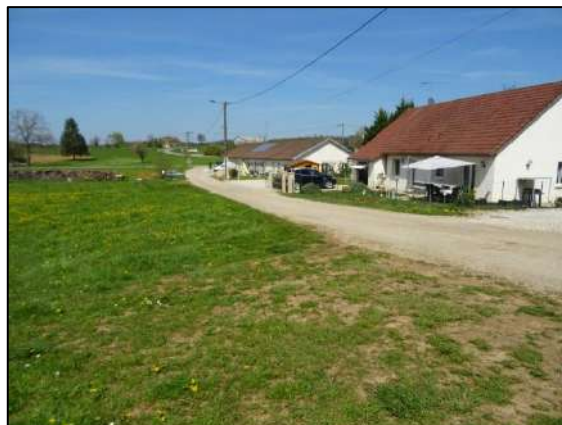
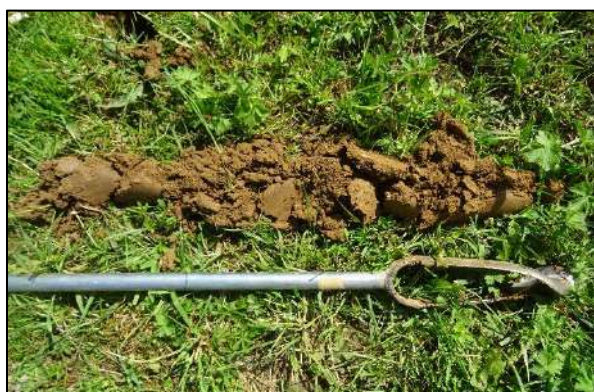
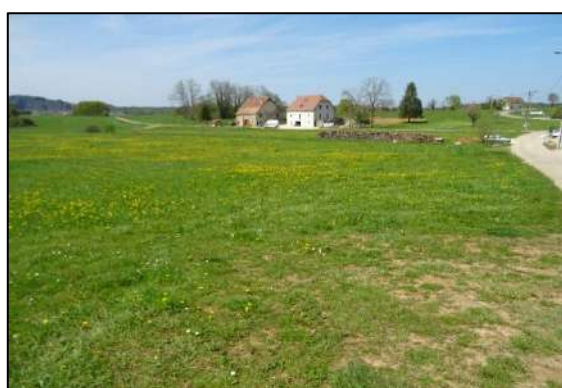
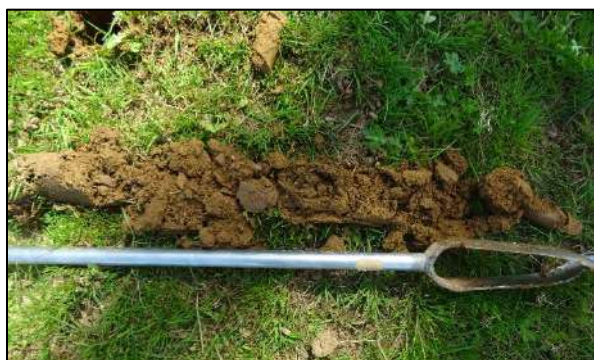
Figure 76 : Sondages n°303 et 304

La zone 1AURB 84 se localise sur une parcelle de type prairial en bord de chemin, face à de l'habitat pavillonnaire récent. Le nord du site est bordé par un ru/fossé intermittent. Le site d'une superficie de 0,39 hectares a bénéficié de quatre sondages (n° 303 à 306). Ceux-ci, ainsi que la végétation n'ont pas révélé la présence de zone humide, malgré la présence de ce petit cours d'eau en bordure de site. De plus, une difficulté à réaliser l'intégralité des carottages a été constaté.

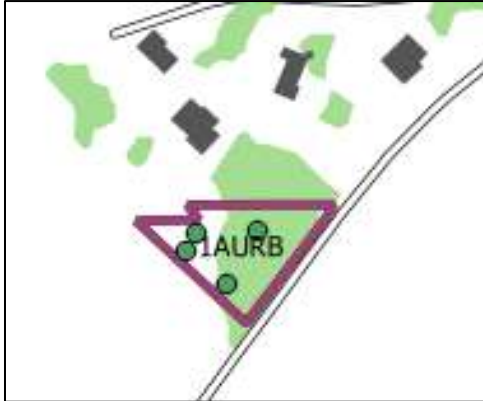
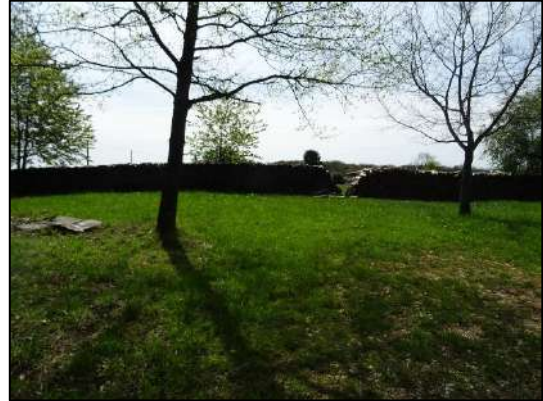
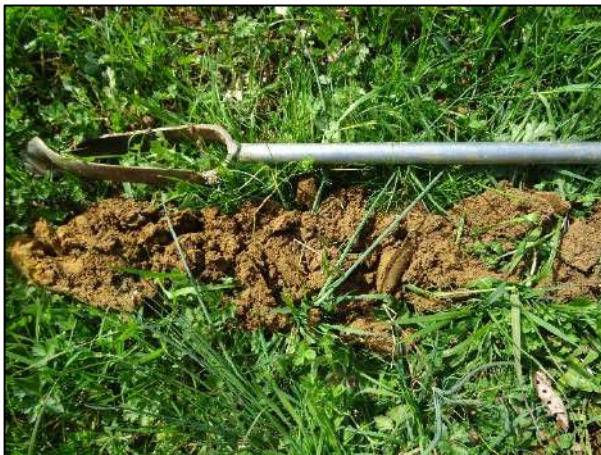
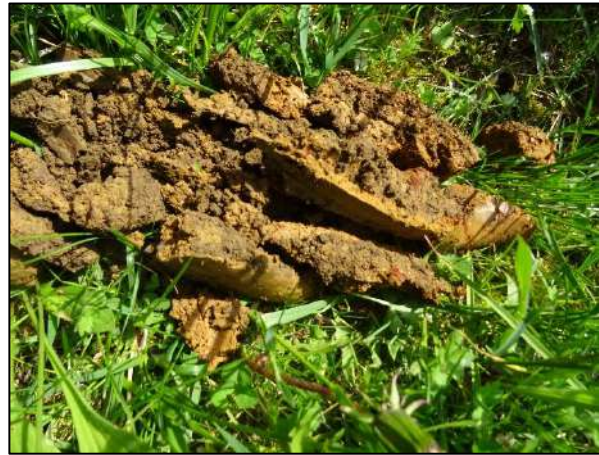
Figure 78 : Sondage n° 307

Le site se localise en surplomb de la route sur une zone partiellement boisée. Les sondages (n°307 à 310) ont été réalisés sur ces 0,19 hectares. Ceux-ci révèlent des traces d'oxydo-réduction, notamment dû à l'ombrage permanent généré par ces surfaces boisées.

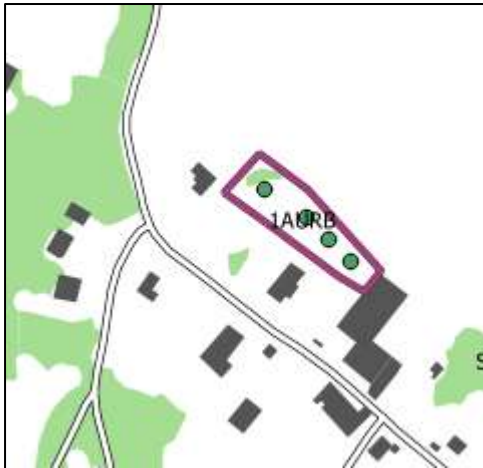
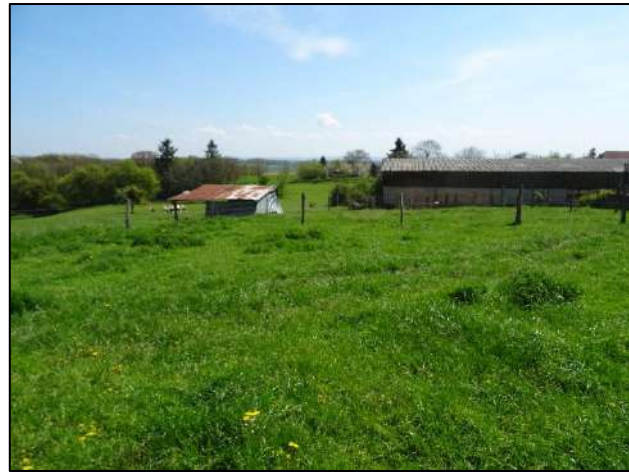
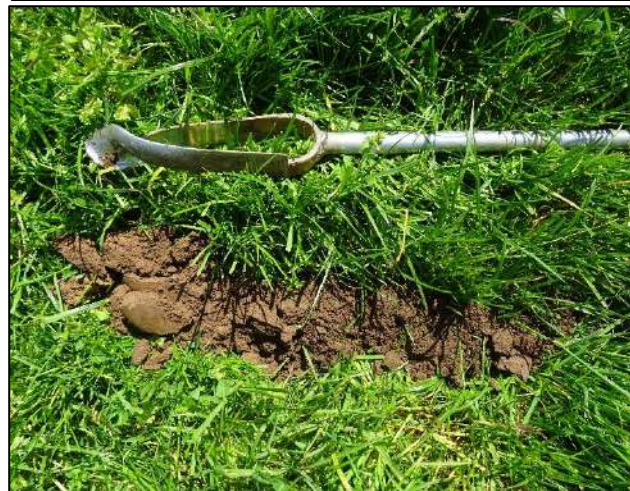
Figure 79: Sondage n° 297

Cette zone prairial n'a pas pu être inventoriée en totalité. En effet, seulement trois sondages (n°296 à 298) sur quatre ont pu être carottés, en raison d'une zone privée sans accès. Les sondages et la végétation n'ont révélée aucune trace d'hygromorphie.

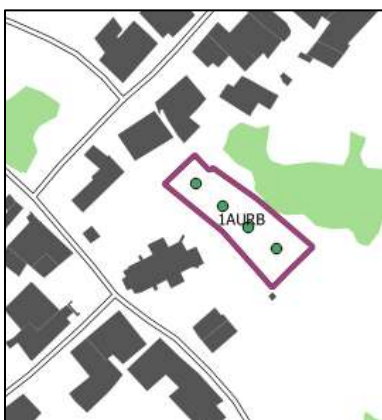
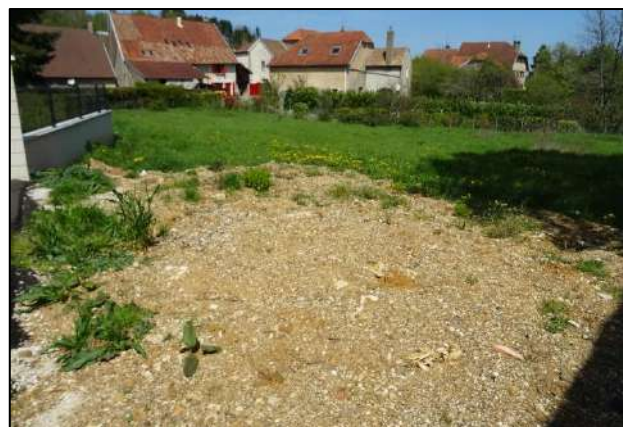
Ce site n'a pas pu être prospecté en raison de la présence de gravât, rendant impossible les sondages.

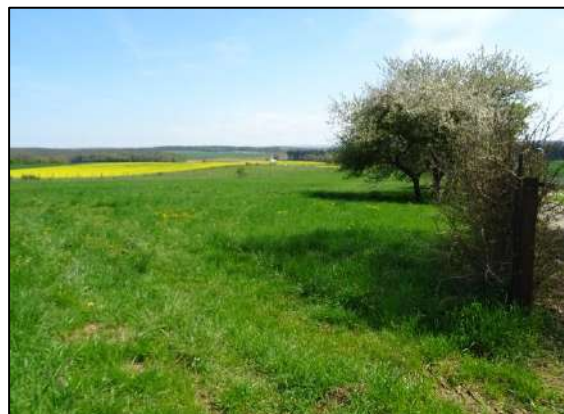
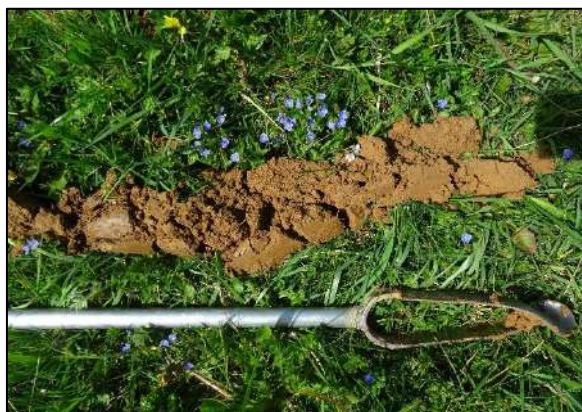
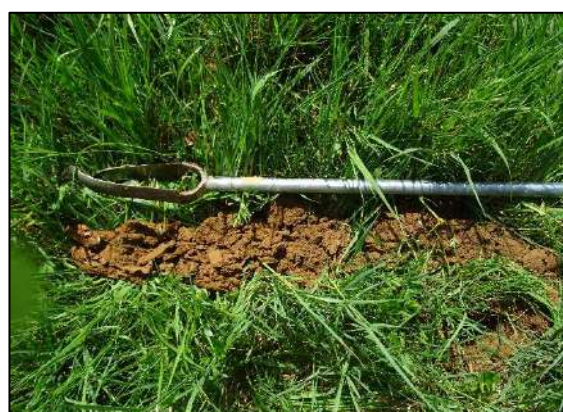
Figure 80 : Sondages n° 299 et 301

La zone d'une surface de 0,55 hectares a bénéficié de 4 sondages, réparties de façon homogène sur le site. Celui-ci se localise en extension, en bord de route à proximité immédiate d'habitation. Les sondages (n°299 à 302) ainsi que la végétation ne sont pas révélateurs de la présence d'une zone humide sur ce site.

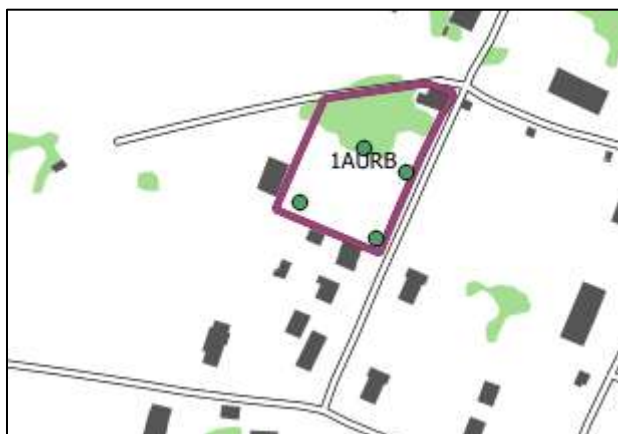
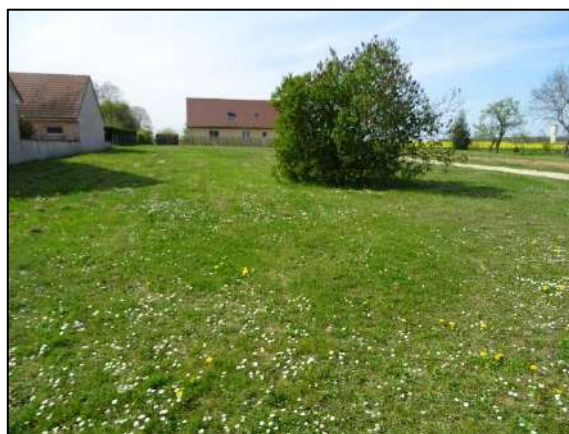
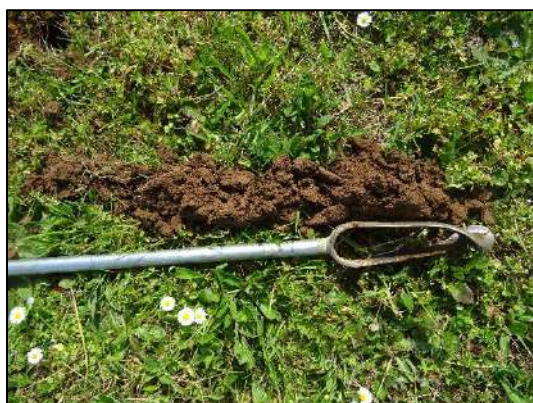
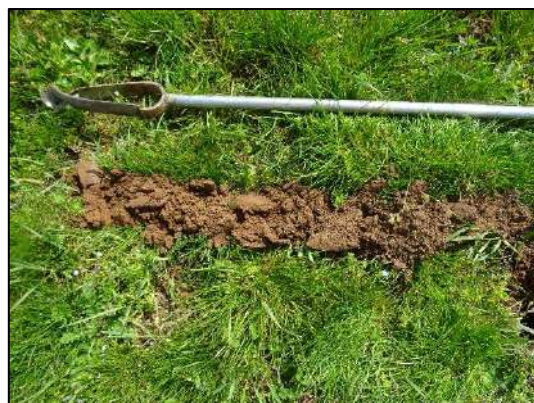
Figure 81 : Sondages 311 et 313

Le site 1AURB 91 se localise sur une parcelle privée non clôturée. Les quatre sondages ont été répartis de façon homogène sur le site, mais n'ont révélés aucune trace d'hydromorphie. De plus la végétation rase et entretenus n'a pas permis de conclure à la présence d'une zone humide.

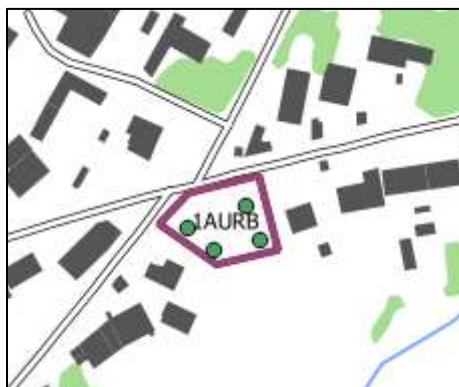
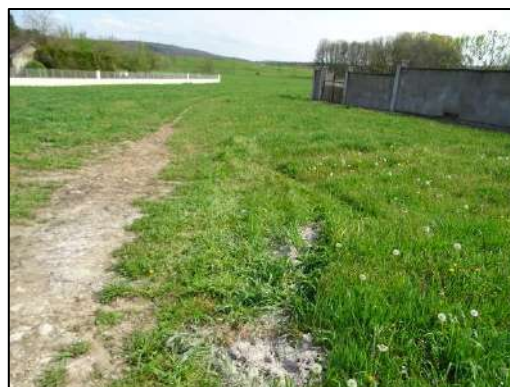
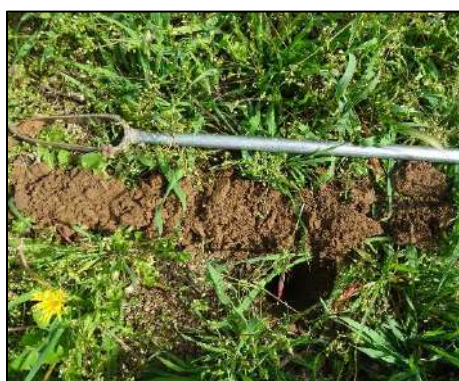
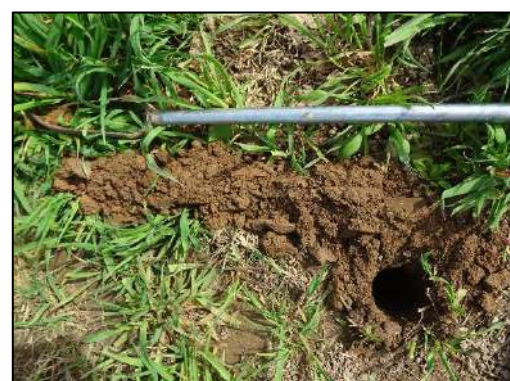
Figure 82 : Sondages n°315 et 316

La zone 1AURB 13 se localise en dent creuse et en bordure de route. Cette zone est marquée par la présence de nombreux cailloux, et de surfaces enherbées par patch. Malgré le carottage des quatre sondages prévus et ce difficilement, aucune trace d'hydromorphie n'a été constaté. La végétation a permis de confirmer l'absence de zone humide.

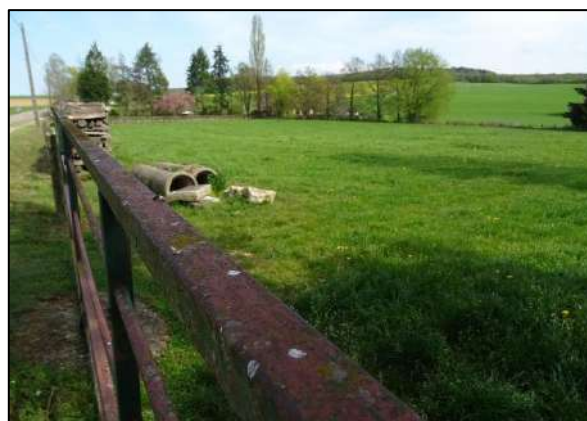
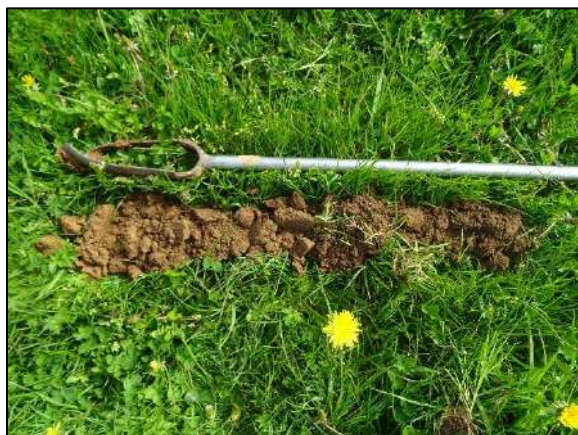
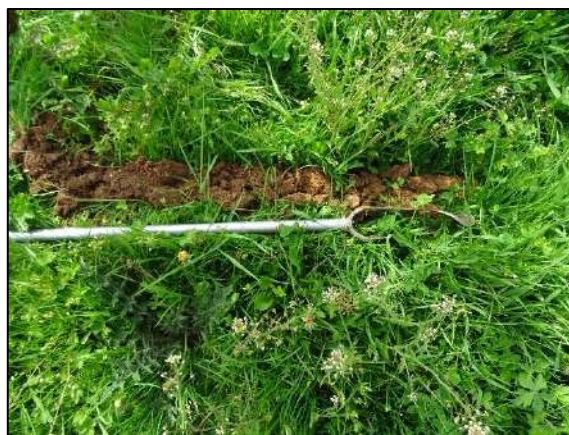
Figure 83 : Sondages n°319 et 320

Cette zone de pâture agricole se localise en extension du cœur de village et n'a pu être sondée qu'à moitié, en raison de la présence de bovins sur la parcelle. Ainsi les sondages 440 et 441 sont inexistants. Les sondages effectués n'ont pas révélé de trace d'oxydation ni de réduction. D'autre part, la végétation présente sur les pâtures n'a pas révélé la présence d'une zone humide.

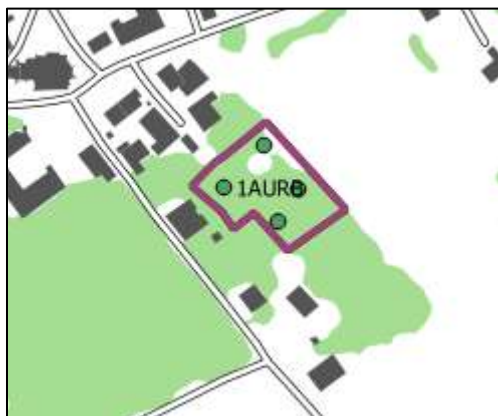
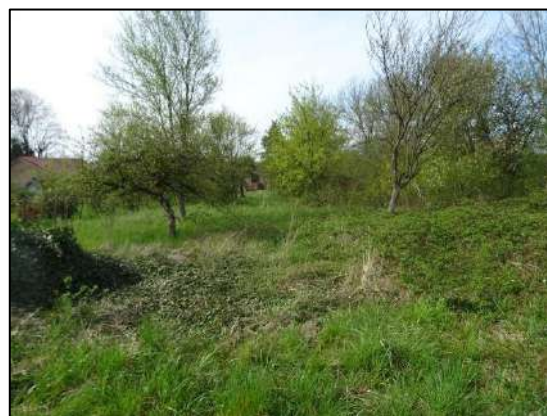
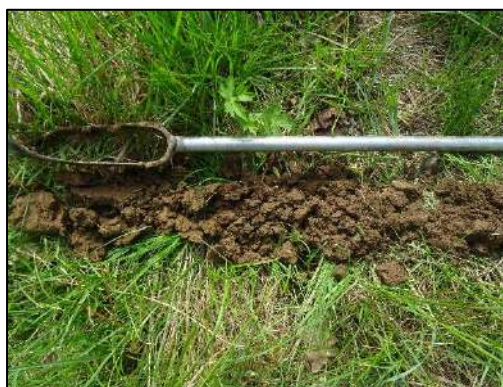
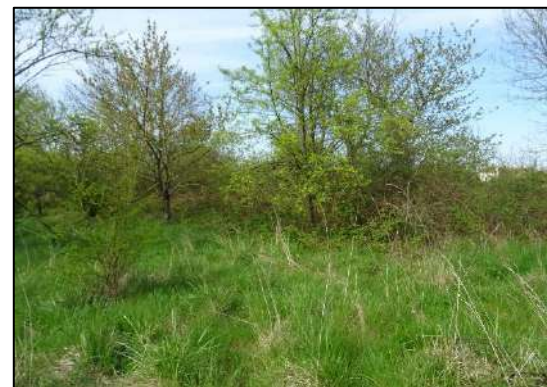
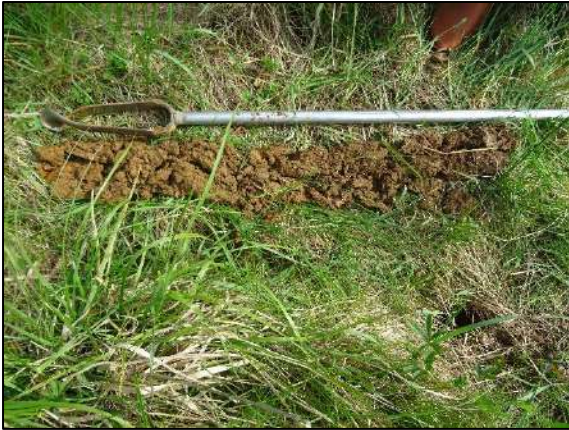
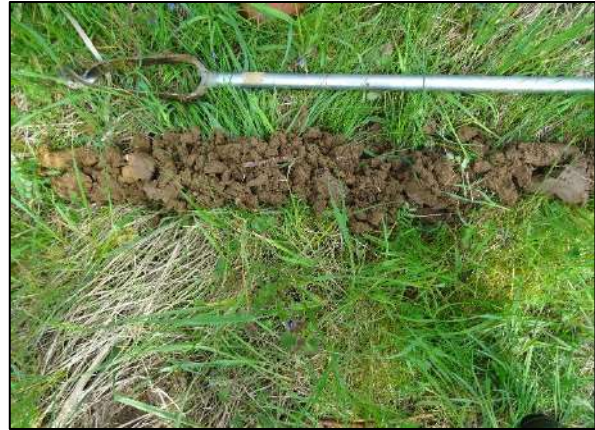
1AURB 31 :

Ce site localisé en deuxième rideau, à l'arrière d'habitation pavillonnaire existante a bénéficié des quatre sondages prévus (n°321 à 324). Certains sondages ont révélé des traces d'hydromorphie. De plus, la végétation luxuriante et parfois caractéristique de zone humide a laissé penser à la présence d'une zone humide. Néanmoins, cette végétation ne représentant pas 50% de la surface totale, cette zone n'a pas été considéré en tant qu'humide.

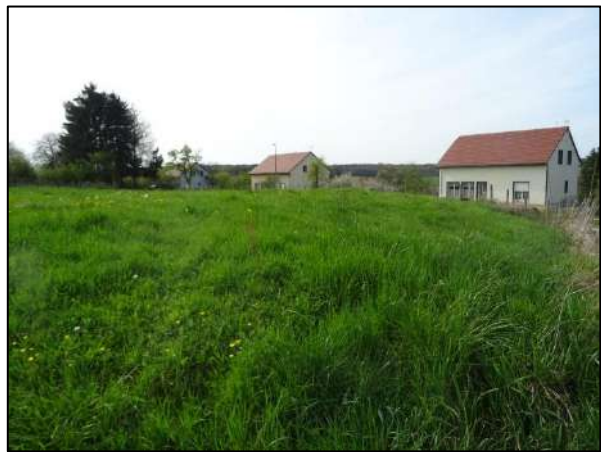
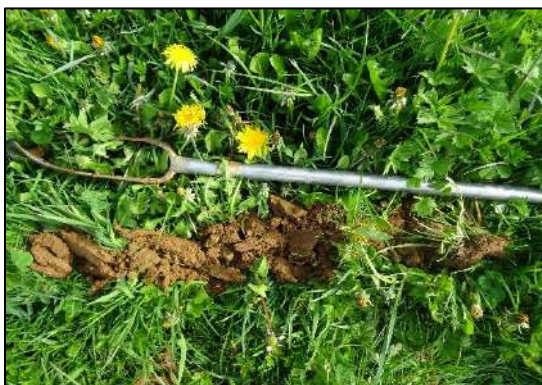
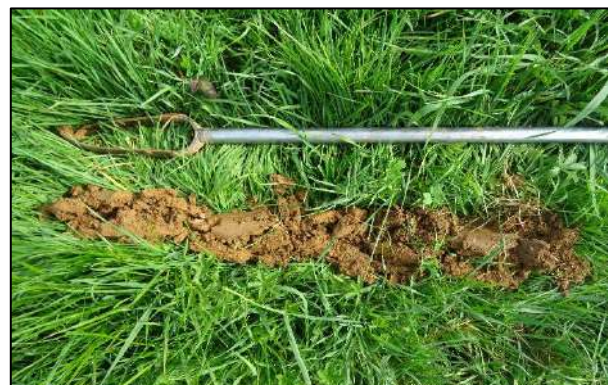
Figure 84 : Sondages n° 325 et 326

1AURB 40 :

Ce site en extension urbaine possède une surface 0,18 hectares. Idéalement 4 sondages sont opérés ; néanmoins dans ce cas, en raison de l'inaccessibilité d'un secteur, uniquement trois sondages ont été effectués, ne révélant aucune trace d'oxydo-réduction.

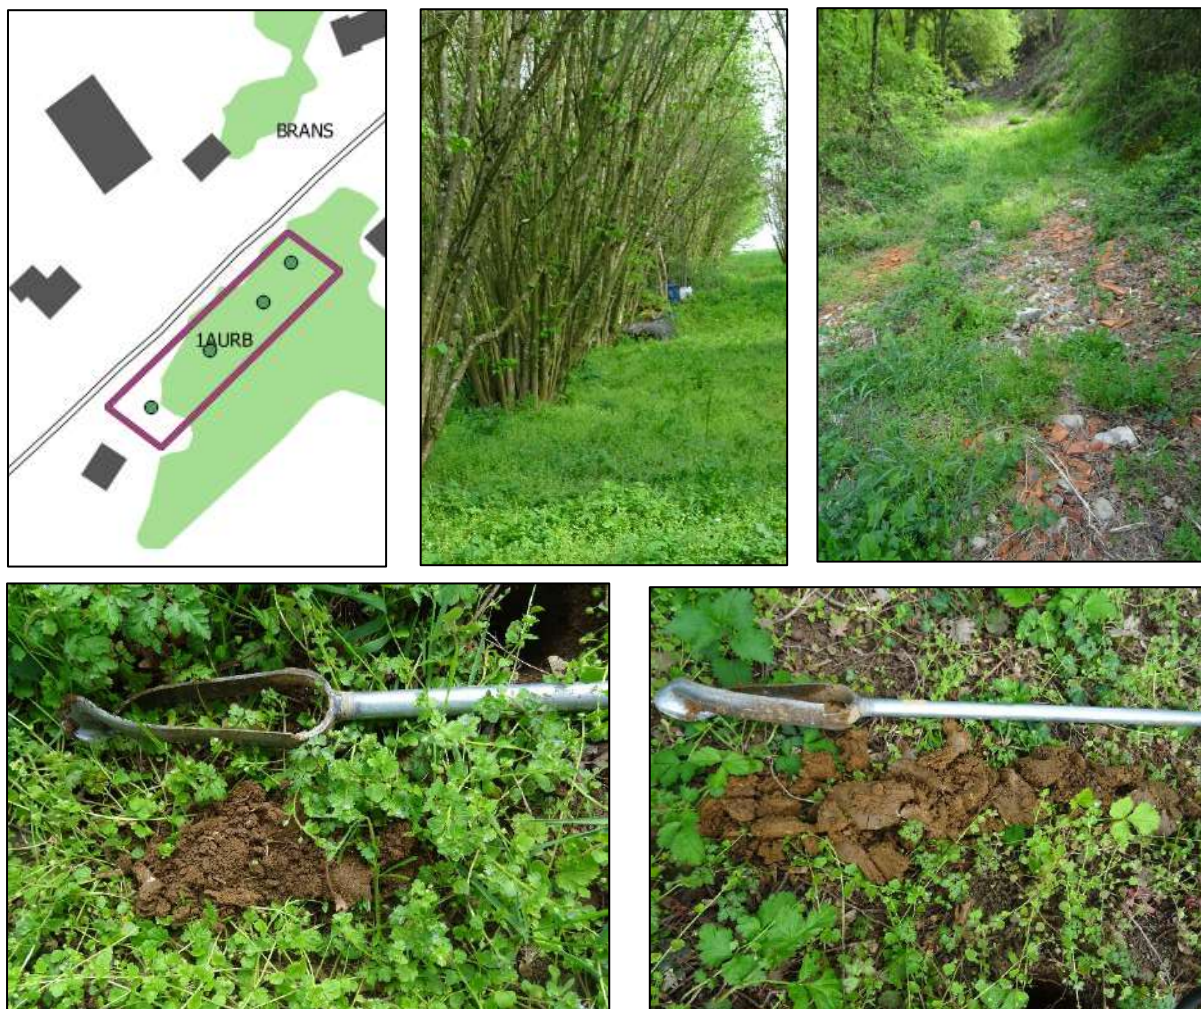
Figure 85 : Sondages n° 328 et 329

La zone prospectée se localise en surplomb de la route, et comprend une zone insondable (zone de gravats, briques...) La nature du sol a rendu difficile la réalisation des carottages. C'est pourquoi seulement deux ont pu être réalisés et cela de façon partielle. Ces deux sondages pédologiques (n° 328 et 329) n'ont pas mis en évidence la présence d'une zone humide, de même que la végétation.

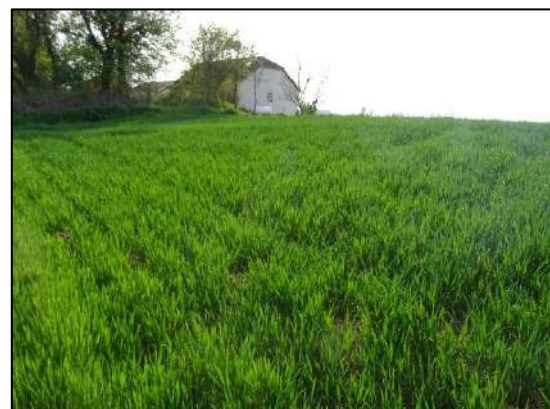
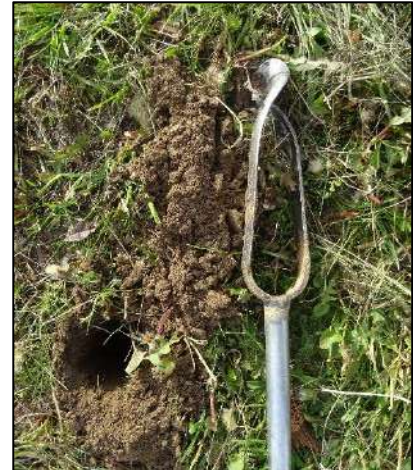
Figure 86 : Sondage n°349

1AURB 37:

Une grande partie de la zone constitue un champ cultivé n'étant pas sondé. Une tentative de sondage a été réalisée à côté du cimetière, néanmoins la terre c'est révélé trop difficile à carotter (sondage n°349). Aucune zone humide n'a été mise en évidence.

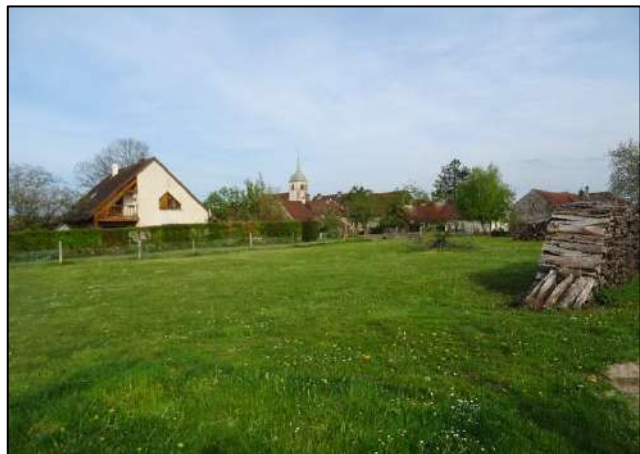
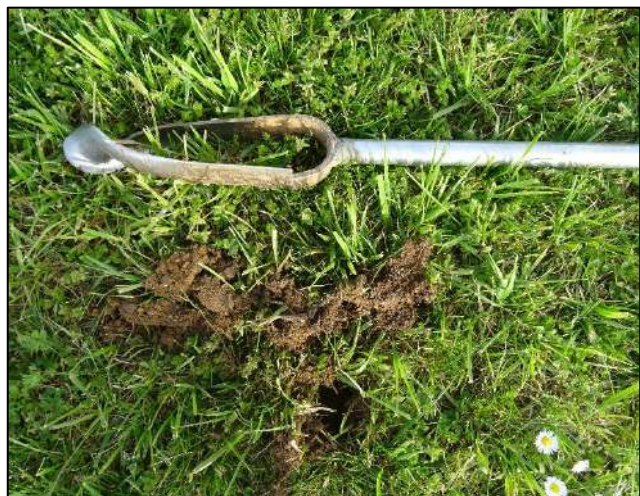
Figure 87: Sondage n°341

Ce site en bordure de route et en dent creuse, n'a bénéficié que de trois sondages (341 à 3443) sur les quatre prévus. De plus, ceux-ci sont révélés difficile à carottés et négatif à la présence de zone humide. De même que la végétation présente.
