Plan Local d'Urbanisme intercommunal

Communauté de communes **Jura nord**

Inventaires Zones Humides

Avril 2019 – Mis à jour en vue de l'approbation du
PLUi en 2024

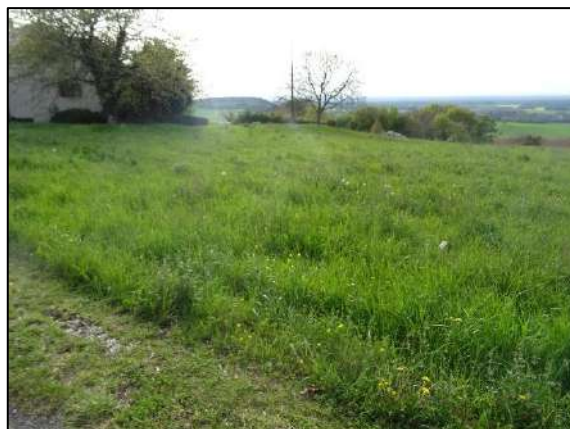
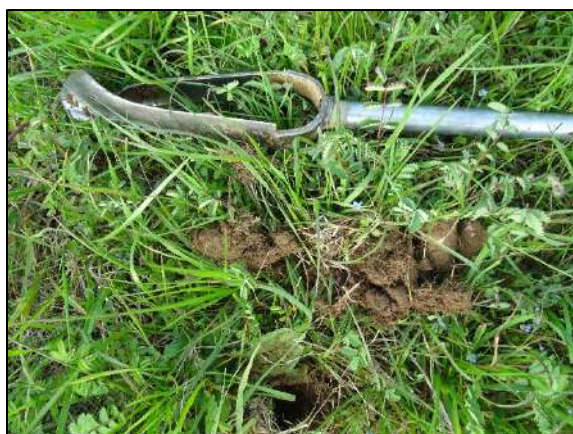
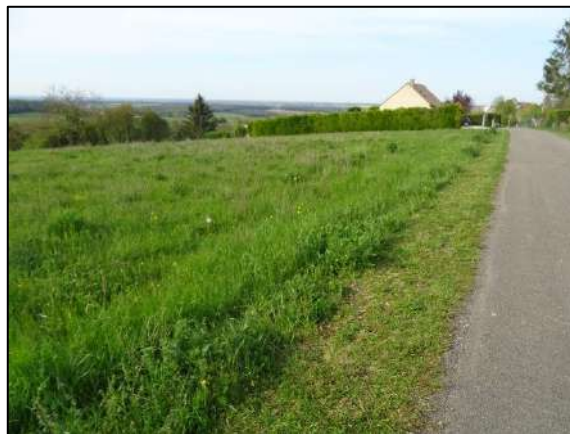
Figure 88 : Sondage n°345

1AURB 4 :

Sur cette zone de 0,55 hectares, les quatre sondages (345 à 348) prévus ont pu être réalisés. Néanmoins des difficultés ont été rencontrées lors de ces carottages en raison de la nature du sol.

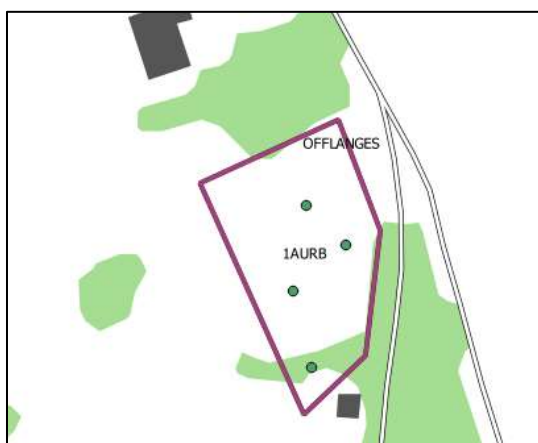
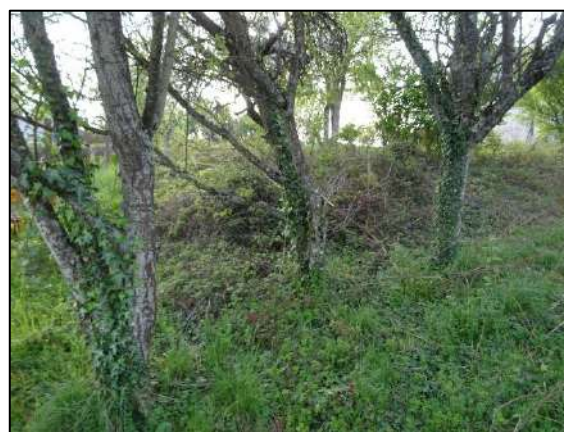
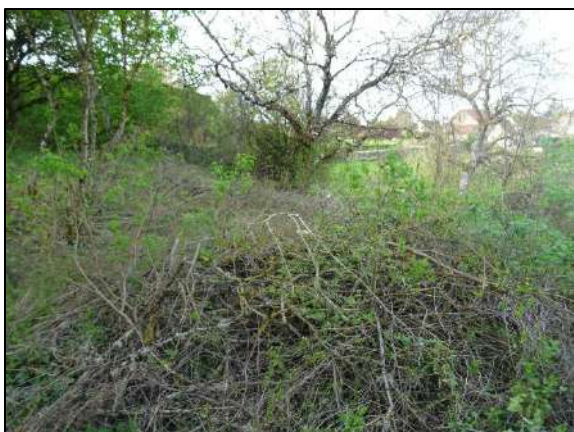
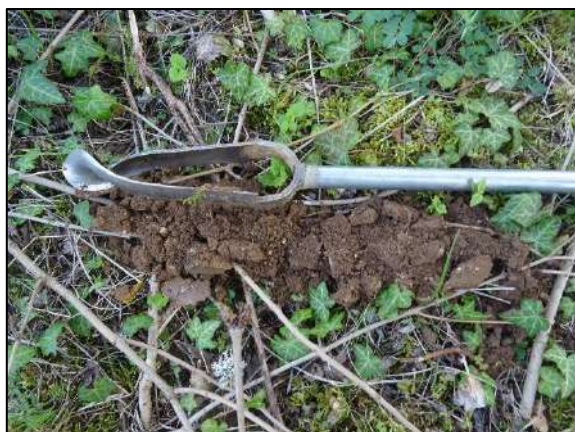
1AURB 86 :

Cette zone quasi impénétrable en raison d'une végétation luxuriante n'a pu bénéficier que d'un sondage. Celui-ci ainsi que la végétation n'ont pas permis la mise en évidence d'une zone humide.
